Gezielte Bauwerksuntersuchung am historischen Ofenhaus des Gaswerkes Augsburg (1913) aus Beton mit Radar und Ultraschallecho, um alte Fundamente für neues Stadttheater umzunutzen

A. HASENSTAB

Ingenieurbüro Dr. Hasenstab GmbH, Augsburg

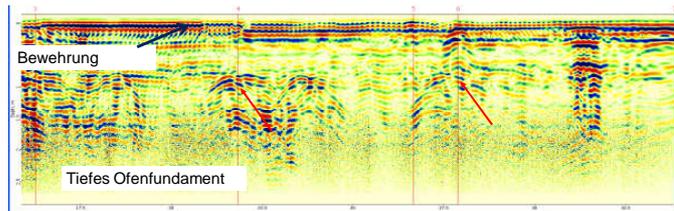
Ergebnis exemplarischer Radarmessungen; **oben:** 1,5GHz (hohe Auflösung, geringere Eindringtiefe), Betonplatte unbewehrt; Stützenfundamente, Rohr zu erkennen; **unten:** 900MHz (höhere Eindringtiefe) Betonplatte bewehrt; tiefe Fundamente der Öfen zu erkennen; Leitungen quer zur Messrichtung (roter Pfeil)

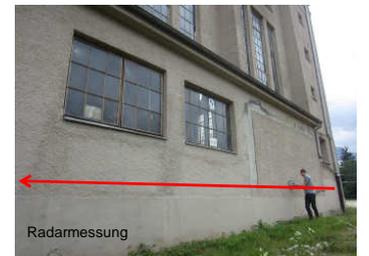
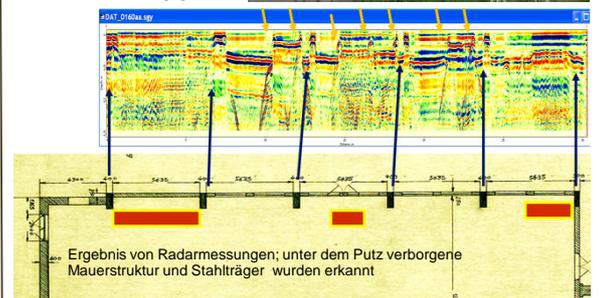
Rechts: Radarmessung an Wand
unten: Ergebnis der Radarmessung; Betonstützen (blaue Pfeile) unbekannte Metallstreben (orange Pfeile) Mauerwerk im Plan angegeben

- Wandaufbau bestehend aus Beton, Mauerwerk, Stahlstreben und Stützen
- Betonstützen sehr homogen – im unteren Bereich ausgeprägte Strukturschäden
