Fauls Holz – zerstörungsfrei gefunden! Ingenieurtechnische Untersuchungen an Denkmälern und Brücken

Andreas HASENSTAB¹, Holger URBAN²

¹ Ingenieurbüro Dr. Hasenstab GmbH, Augsburg

² ZETCON Ingenieure GmbH, Bochum

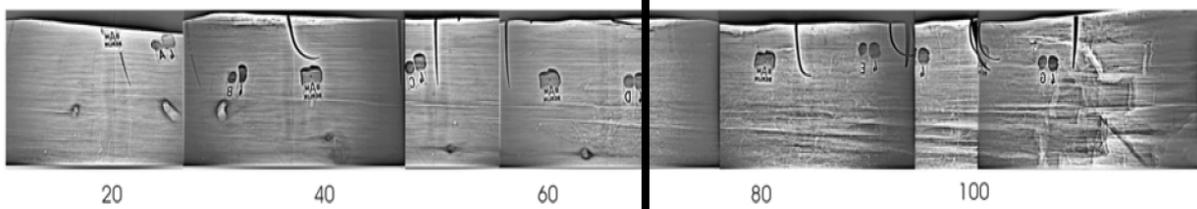
REI02 4A bis 4G, Sparren 19,5 cm hoch, 14 cm dick

Abbildung 1: Röntgenaufnahme (Dissertation 2005) mit Hochpassfilterung Blitzröhre 150 kV; historische Nägel, Risse als helle Linien, Äste (dunkle Punkte), Würfelbruch (Fäulnis); Neuerdings praktische Röntgenuntersuchung auf der Baustelle durch *BauRay* aus Hamburg. *Praktische Anwendung der Verfahren am Bauwerk*

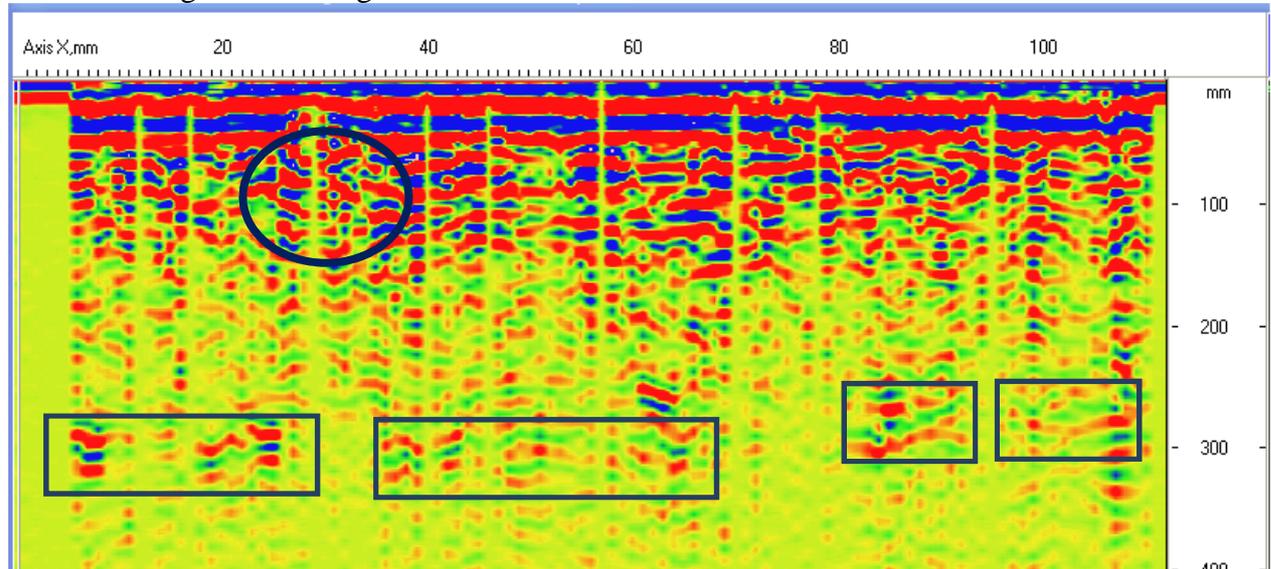
Abbildung 3: Ergebnis einer Ultraschallechomessung; Messspur 2;

In der dargestellten Messlinie sind Echos an der Bauteilrückseite zu erkennen. Diese Echos bedeuten, dass die Ultraschallsignale von der Oberfläche bis zur Bauteilrückseite und zurück zur Messoberfläche gelangen können und so Schäden wie Fäulnis, oder ausgeprägter Insektenbefall im untersuchen Holzquerschnitt ausgeschlossen werden kann. So kann relativ schnell eine großflächige Aussage über das untersuchte Holz gewonnen werden.

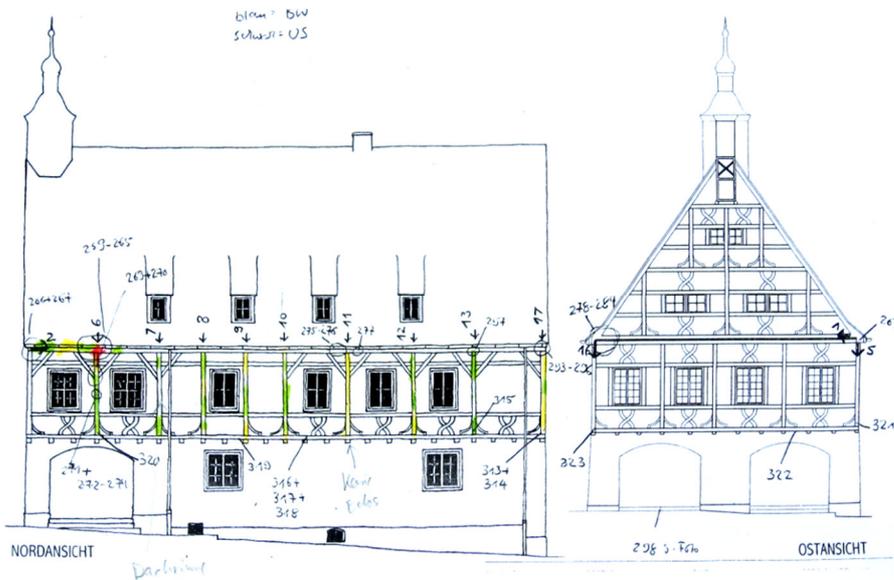
Abbildung 4: Nordansicht; Ergebnisse der Ultraschallechomessungen

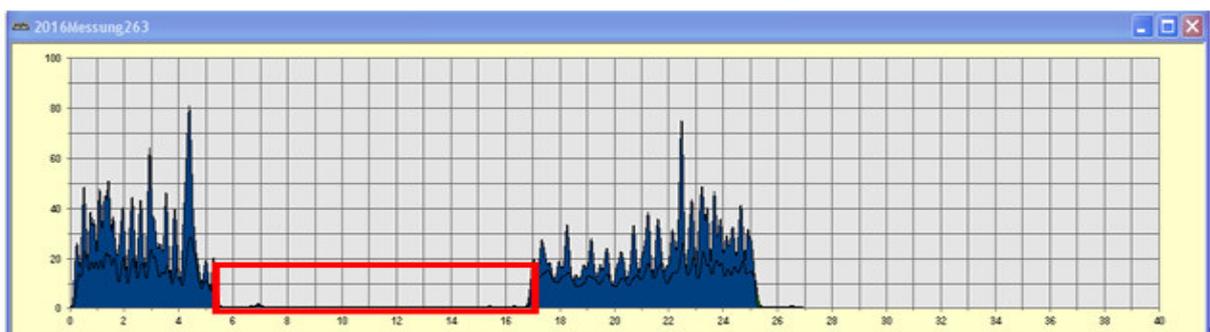
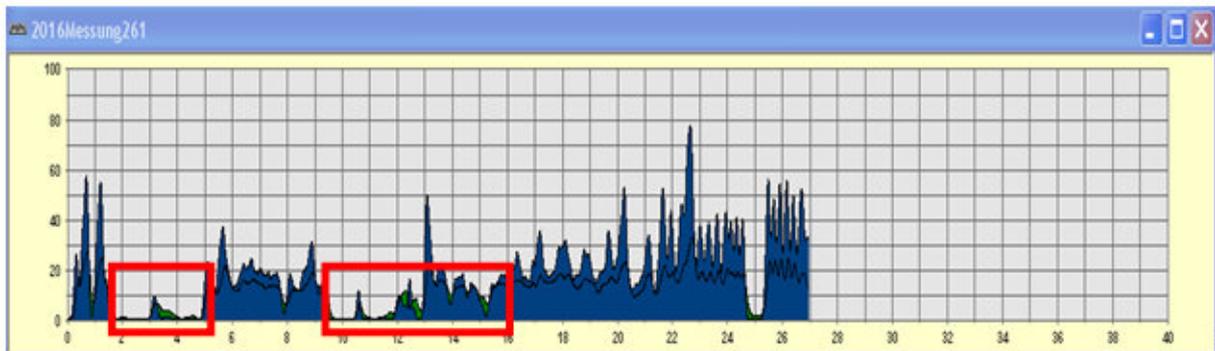
Abbildung 6: Ergebnis einer Bohrwiderstandsmessung mit ausgeprägtem inneren Hohlraum, welcher auf einen Schaden hindeutet; Bezeichnung siehe Kopfzeile. Die Bohrwiderstandsmessungen ergaben, dass an einigen Stellen ausgeprägte Schäden vorhanden sind. Weiter ist zu erkennen, dass trotz direkter Bewitterung die Struktur der Balken in einem guten Zustand ist. Weiter wurden auch Altschäden detektiert, woran zu erkennen ist, dass bereits vor vielen Jahren Schäden auftraten, welche dann behoben wurden.

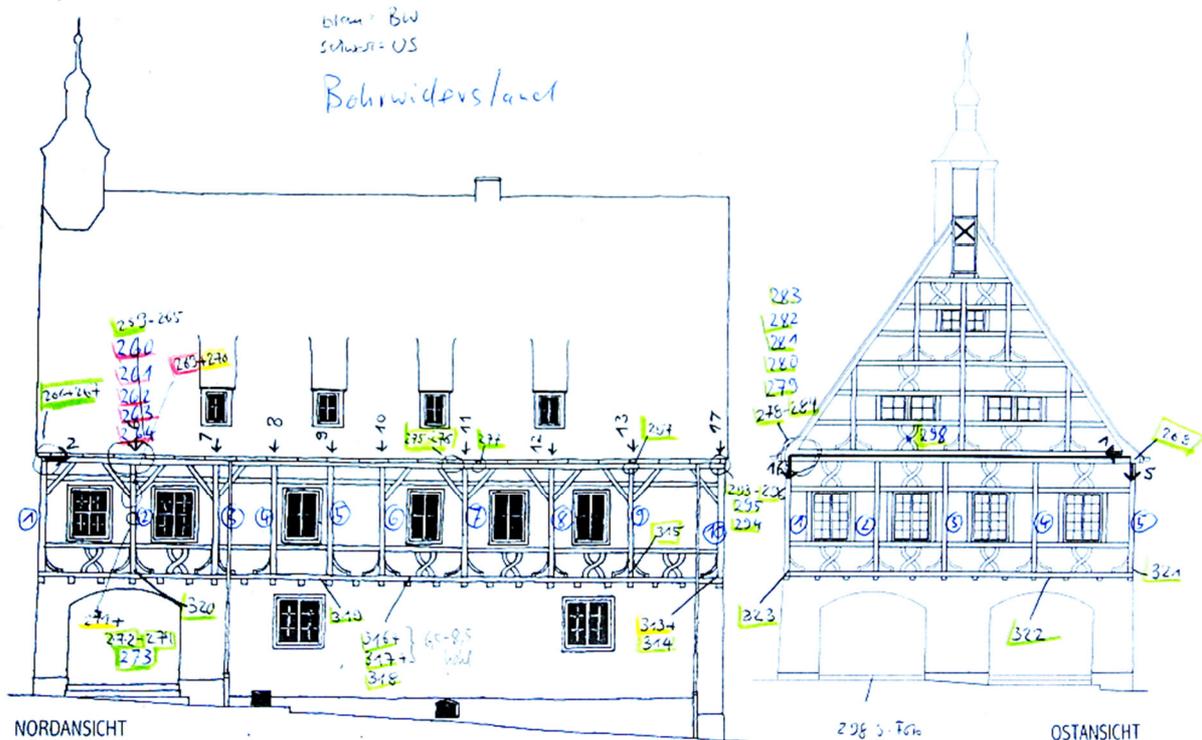
Abbildung 7: Nordansicht; Ergebnisse der Bohrwiderstandsmessungen

Weiter zeigte sich, dass es sich bei den Schäden meist um lokale Altschäden handelte, welche als „Teil des Denkmals“ belassen wurden, da offensichtlich keine Verformungen oder Bauteilversagen zu befürchten waren.

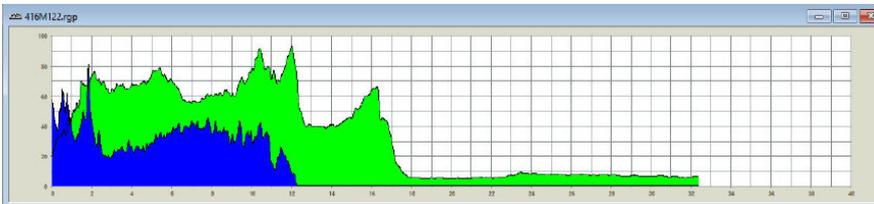
Abbildung 13: Bohrwiderstandsmessung – sehr ausgeprägte Schäden im Inneren der Konstruktion

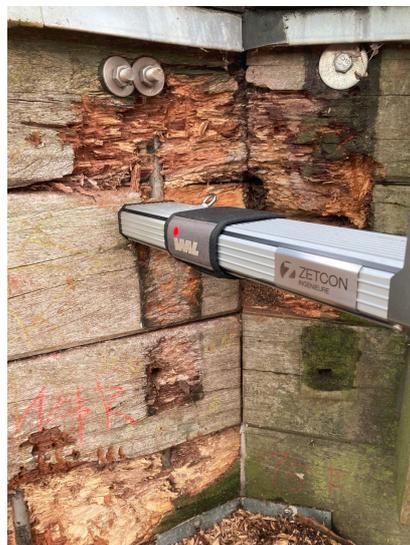
Abbildung 14: Bohrwiderstandsmessung – sehr ausgeprägte Schäden im Bereich der Stabdübel (die mit Radar zerstörungsfrei lokalisiert werden können)

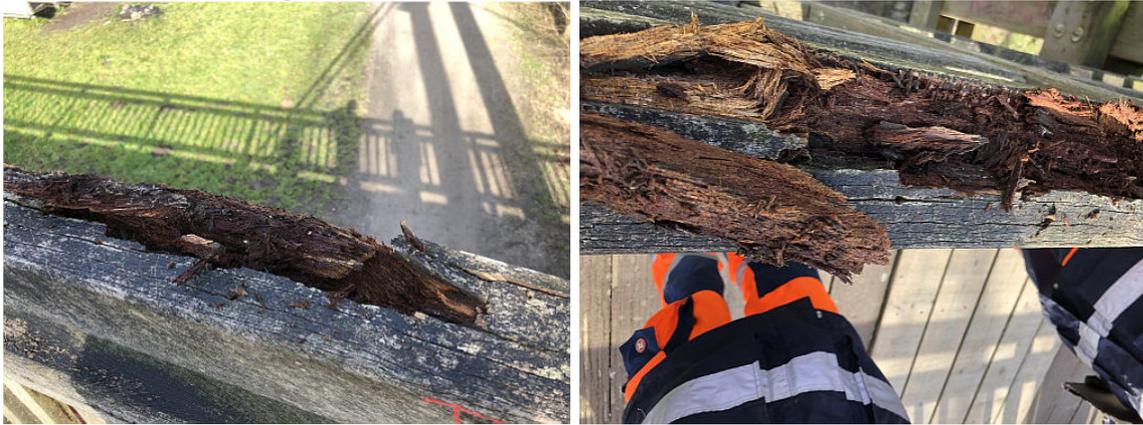
Abbildung 15: Problem bei Bongossi: selbst mit Abklopfen ist eine ausgeprägte innere Schädigung in der Tiefe von mehreren Zentimetern oft nicht möglich – nur mit Ultraschallechomessung und Bohrwiderstand können tiefliegende innere Schäden gefunden werden

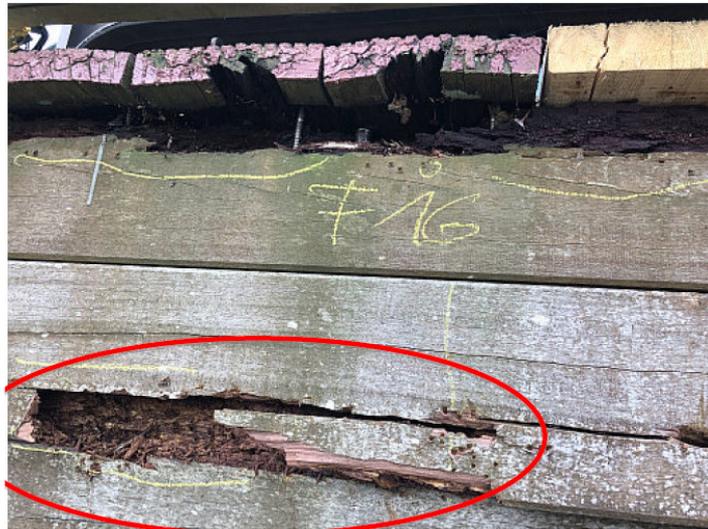
Abbildung 16: Schaden an Träger, Belag teils erheblich geschädigt, neu ersetzte Bohlen auf offensichtlich stark geschädigten Träger befestigt

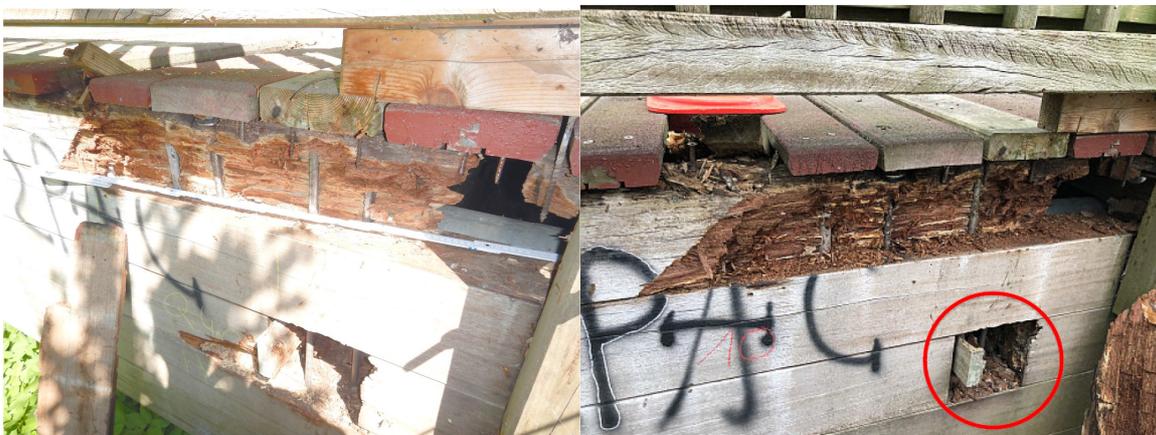
Abbildung 17: links: Schaden an Träger, Belag teils erheblich geschädigt, neu ersetzte Bohlen auf offensichtlich stark geschädigten Träger befestigt
rechts: Haupt- und Nebenträger mit Hammer entfernbar, Bohle bei der Untersuchung unter Fussgängerlast gebrochen; Schaden am Träger nicht leicht mit Klopfen sondern nur mit Ultraschall und Bohrwiderstand lokalisierbar; sowie intakte "Außenschale" des oberen Längsträgerbalkens senkrecht stehend im Bild links zu sehen

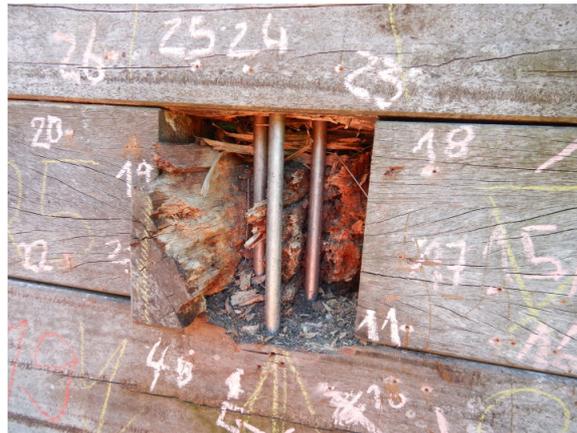
Abbildung 18: Schaden am Längsträger insbesondere um die senkrecht im Träger befindlichen Stabdübel

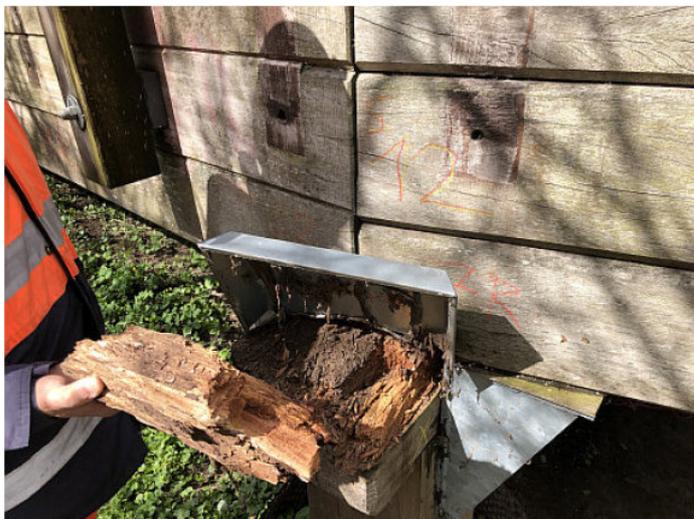
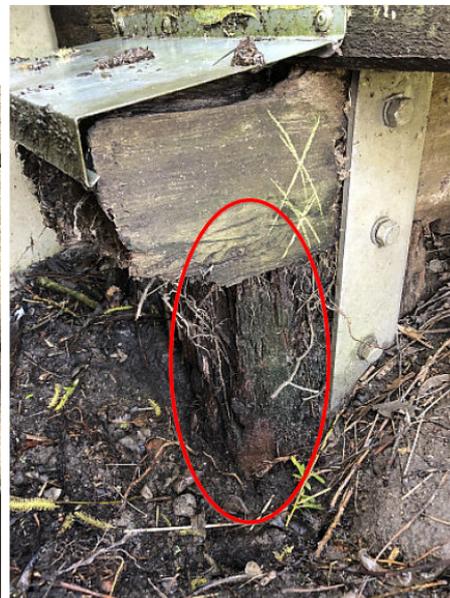
Abbildung 19: links: Hauptträger unter Blechabdeckung teils komplett aufgelöst; rechts: Auflager im bindigen Boden
