Der Wasserturm in Schillingsfürst

überregionales Kulturgut erhalten, durch genaue Untersuchung, zerstörungsfreie Prüfung und Stahl-Struktur erhaltende Opferanoden

A. HASENSTAB¹, M. TRZYBINSKI², A. WALTHER³

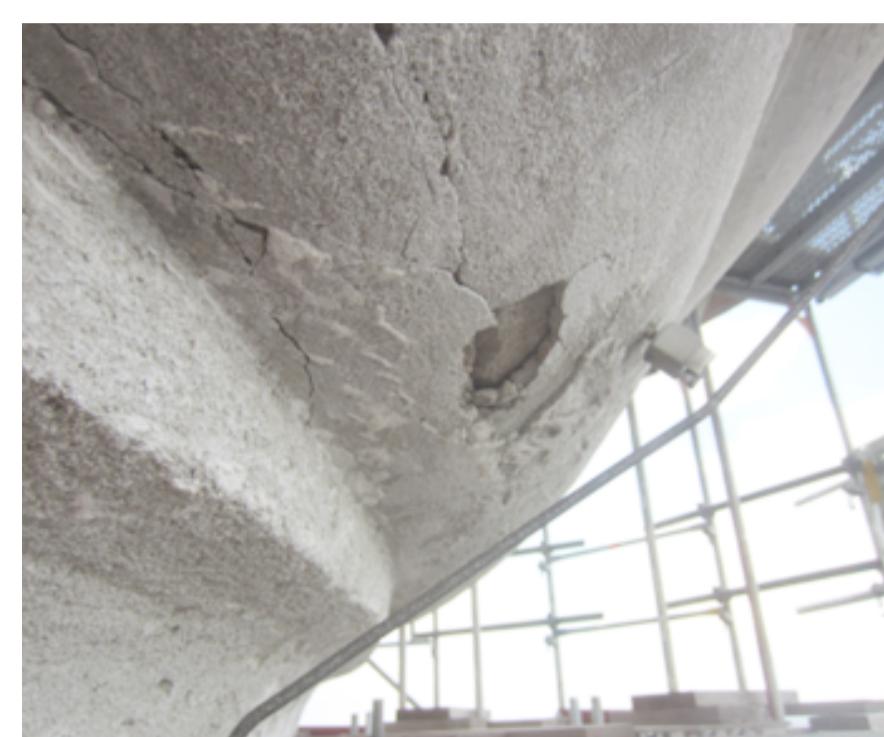
Hohllagen oben am Turm

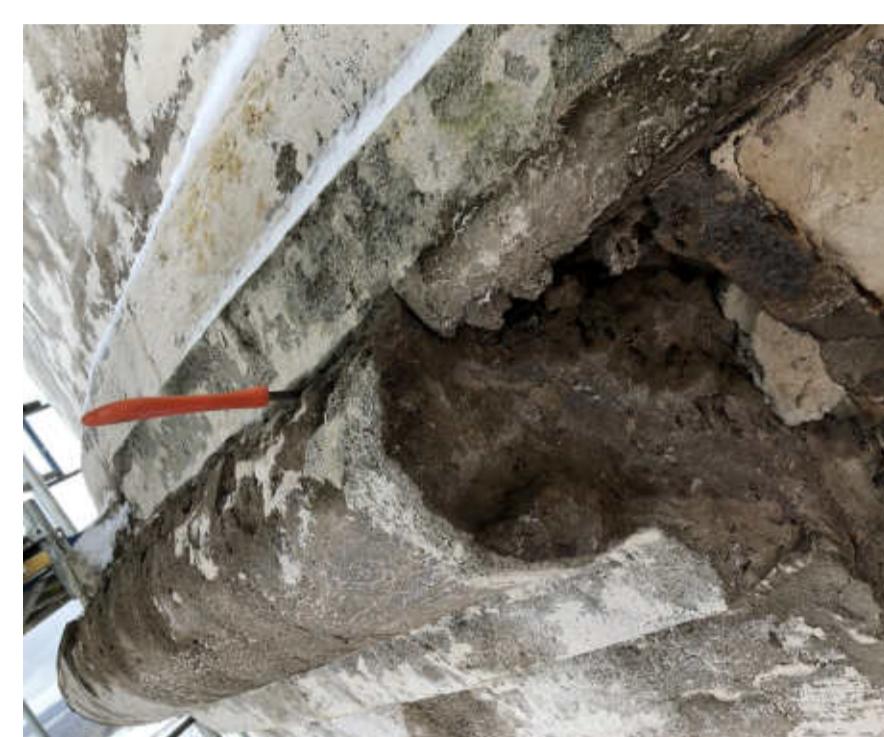
Ausgeprägte Schäden am Stahl – am Turmkopf und der Laterne

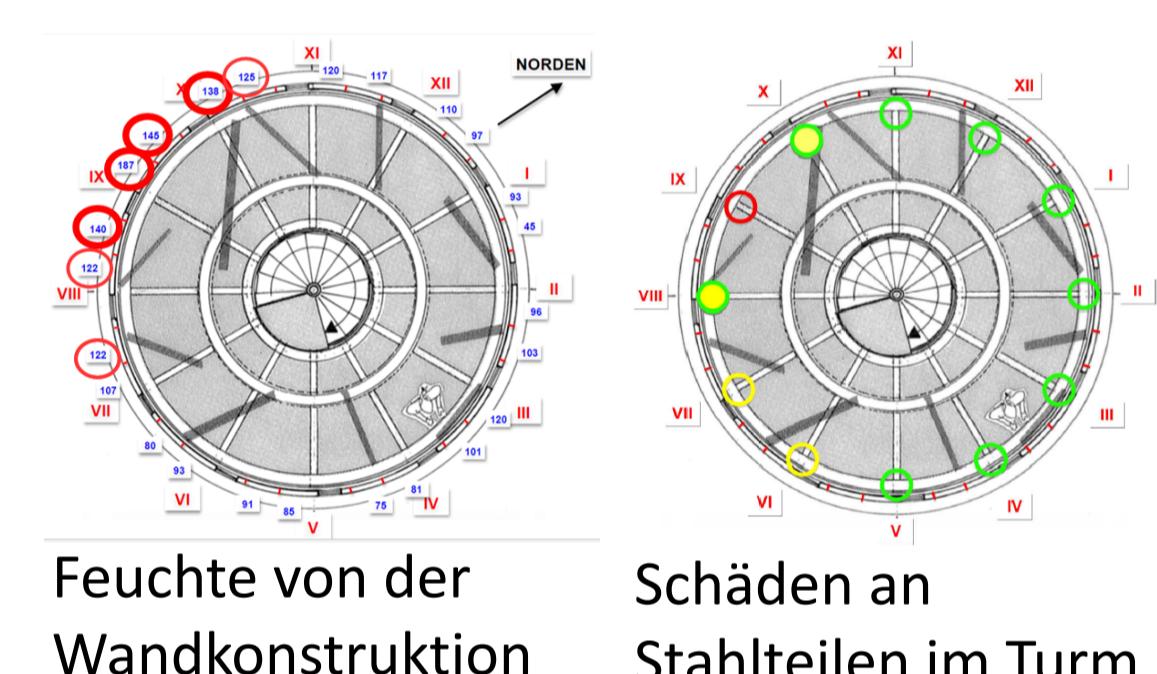
Feuchte von der Wandkonstruktion Schäden an Stahlteilen im Turm

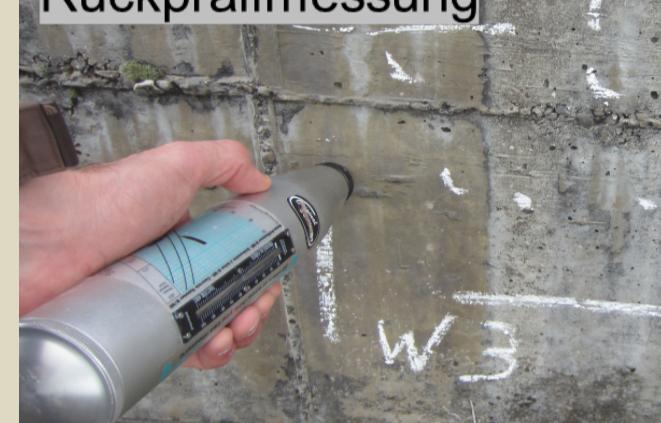
Rückprallmessung

oberflächennahe Betondruckfestigkeit des Bestandsbetons (für Statik)

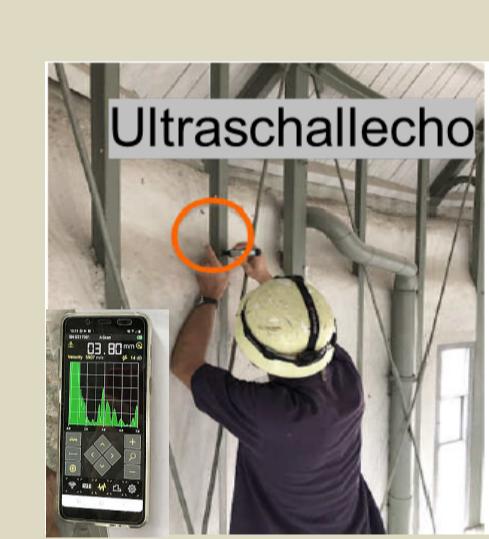
Ultraschallechomessung

Bestimmung von Stahlquerschnitten und Minderdicken bei einerseitiger Zugänglichkeit (Restquerschnitte)

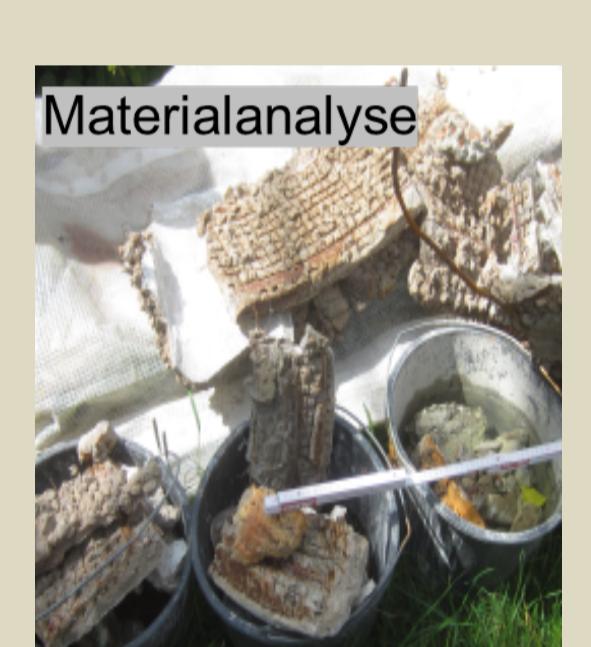
Sichtung Bestandsmörtel

Unterscheidung zwischen neuem Ergänzungsmaterial mit Polymerkügelchen und erhaltenswertem Putz (preiswertere Sanierung)

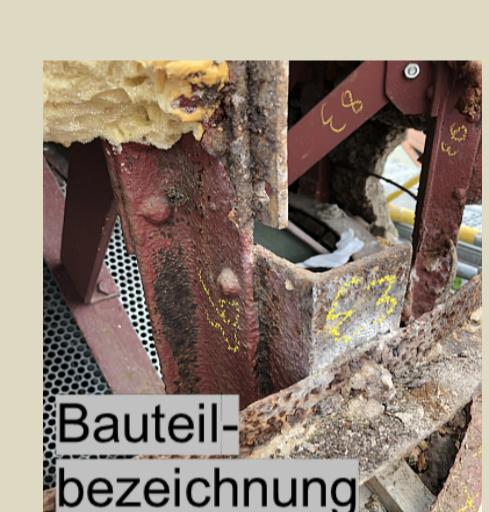
Visuelle Prüfung

Erfassung und eindeutige Bezeichnung von Bauteilen und Querschnitten für Statik;

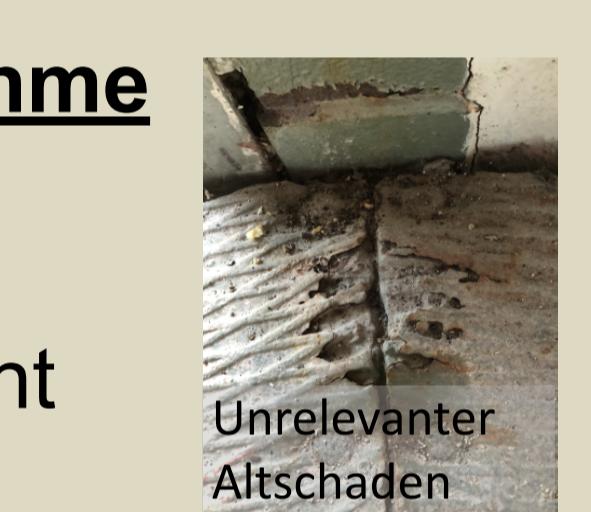
Allgemeine Schadensaufnahme

Unterscheiden, ob Schäden bereits „Altschäden“ von vor 100 Jahren darstellen und nicht mehr relevant sind

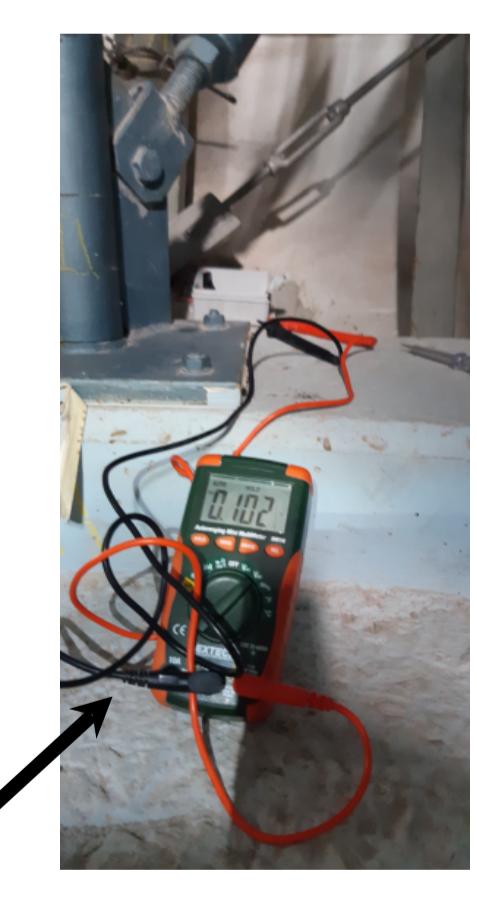
Überprüfung des korrekten elektrischen Anschlusses der Opferanoden an den Stahlträgern
