**Integritätsprüfung von Holz
mit dem zerstörungsfreien
Ultraschallechoverfahren**

Die vorliegende Arbeit entstand an der Bundesanstalt für Materialforschung und -prüfung (BAM). Es handelt sich hierbei um eine bei der Fakultät VI der Technischen Universität Berlin eingereichte Dissertation zur Erlangung des akademischen Grades Doktor der Ingenieurwissenschaften – Dr.-Ing. – vorgelegt von Dipl.-Ing. Andreas Georg Maximilian Hasenstab aus München.

2006

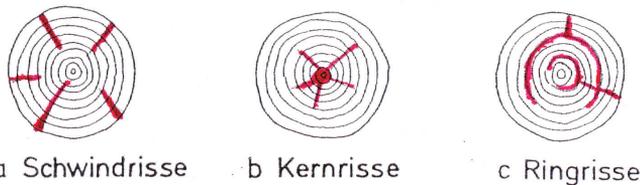
Abbildung 7: Rissarten des Holzes [SCHÄFFLER, 1996]

Die **Trocknungs-** oder **Schwindrisse** (Abbildung 7a) entstehen durch das Feuchtigkeitsgefälle beim Trocknen von außen nach innen in Kombination mit dem unterschiedlichen Schwindverhalten des Holzes. Aus dem unterschiedlichen Schwindverhalten resultieren Zugspannungen an der Holzoberfläche welche beim Überschreiten der zulässigen Zugspannungen zu Rissen führen, die von außen nach innen verlaufen.

Die **Kern-** oder **Sternrisse** entstehen bald nach dem Einschlag am Stammende und klaffen von innen nach außen (Abbildung 7b).

Schälrisse oder **Ringklüfte** sind umlaufend, den Jahrringen folgend (Abbildung 7c) und werden von Ring- oder Wundfäule oder unregelmäßigen Jahrringbreiten verursacht. Durch starke Abkühlung und Blitzschlag entstehen **Frostrisse** und **Blitzrisse** mit einem Rissverlauf von der Rinde radial in das Innere. Bis zu welchem Grad Trockenrisse bei Bauholz tolerierbar sind, wird in einem Sonderdruck des Informationsdienstes Holz [EGH, 1987] behandelt. Nicht tolerierbar sind **Kern-** und **Ringrisse**, diese haben zur Folge, dass geschädigtes Holz nicht verbaut werden darf und verbautes Holz ausgetauscht werden muss [MÖNK, 1999, SCHOLZ, 1999].

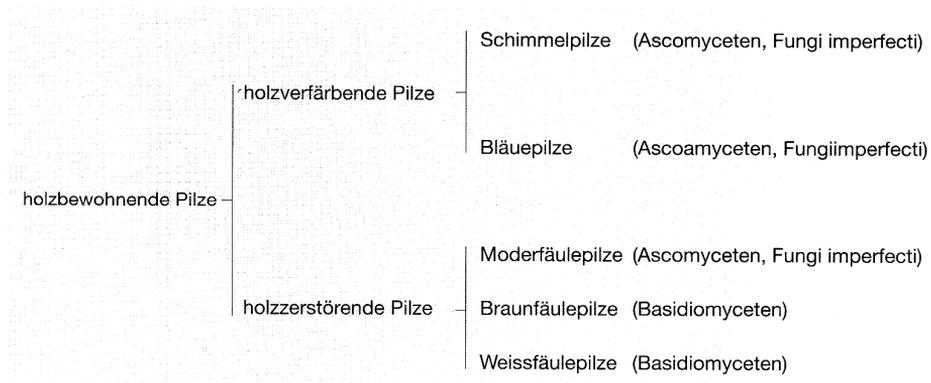
Abbildung 10: Einteilung der holzbewohnenden Pilze nach ihrem Schadensbild [SUTTNER, 2002]

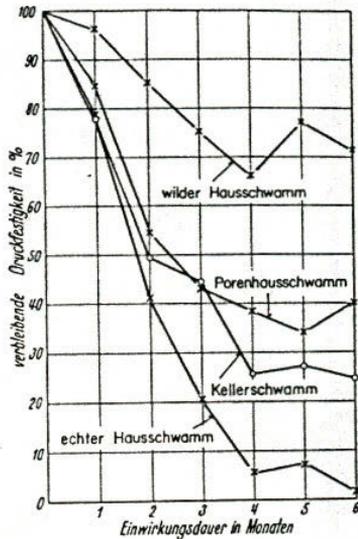
Abbildung 11: Festigkeitsabfall bei Pilzbefall [KOTHE, 1998]

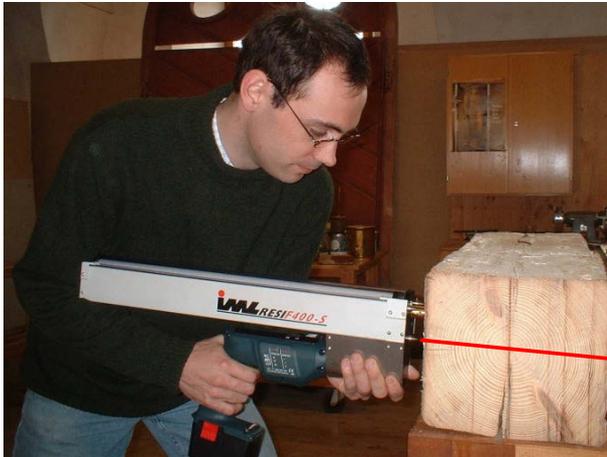
Abbildung 13:
Bohrwiderstandsnadel mit
abgeflachter Spitze
[ECKSTEIN, 1994]

Ein dünner Bohrer (Abbildung 13) wird mit einer hohen Umdrehungszahl und konstanter Vorschubgeschwindigkeit in das Holz eingebohrt. Dabei wird die Leistung gemessen und aufgezeichnet, die der Motor benötigt, um eine konstante Vorschubgeschwindigkeit zu erzielen. Aus der benötigten Energie kann nach Untersuchungen von Görlacher und Hättrich [GÖRLACHER, 1990 (1)] auf die relative Härte des Holzes geschlossen werden, die wiederum mit den wichtigsten Festigkeitsparametern zusammenhängt. Hartes Holz verursacht einen größeren Bohrwiderstand als weiches Holz, was eindrucksvoll bei der Unterscheidung von härterem Spätholz und weicherem Frühholz zu sehen ist (Abbildung 14). So kann anhand des Bohrwiderstandsdiagramms eine Aussage über den Zustand des

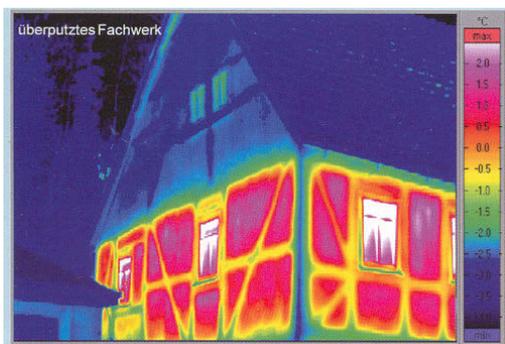
Abbildung 16: Detektion des Fachwerks unter Putz [INFRATEC, 2000]

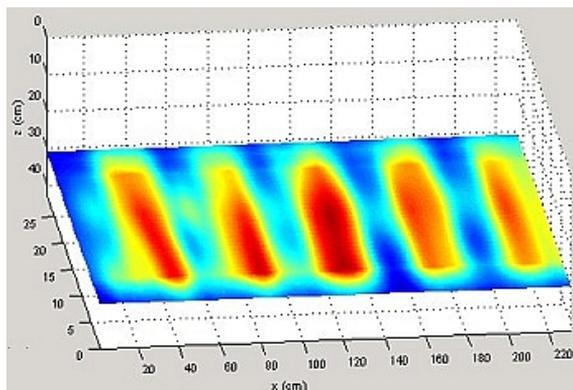
Abbildung 17: Ortung der Balkenlage mit Radar [ONSITEFORMASONRY, 2005]

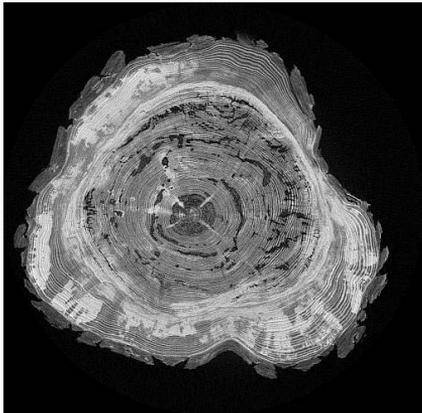
Abbildung 20: CT von einer Baumscheibe mit Linearbeschleuniger (12 MeV Linac, Raytec) an der BAM I.4. Die Feuchtigkeitsbereiche sind aufgrund des Kontrastunterschiedes gut erkennbar.

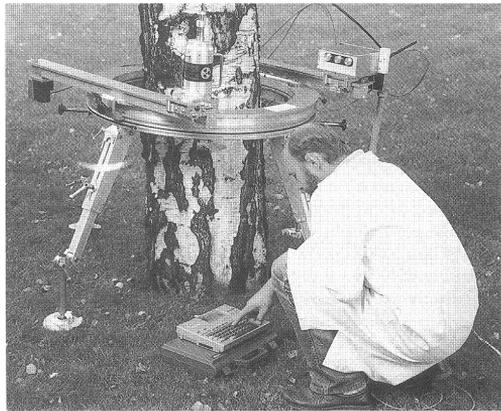
Abbildung 21: mobiles Computer-Tomographiegerät MCT-3 [HABERMEHL, 1992]

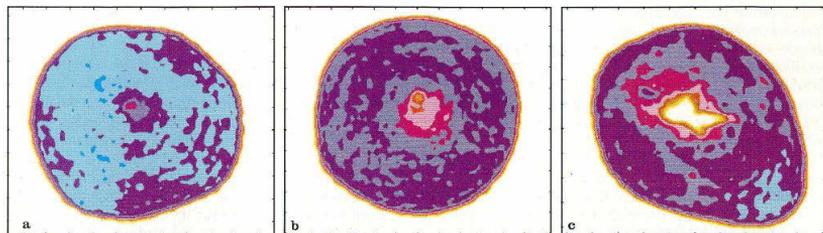
Abbildung 22: CT einer Kernfäule bei Linden, a) gesund, b) krank, c) Hohlraum [HABERMEHL, 1993]

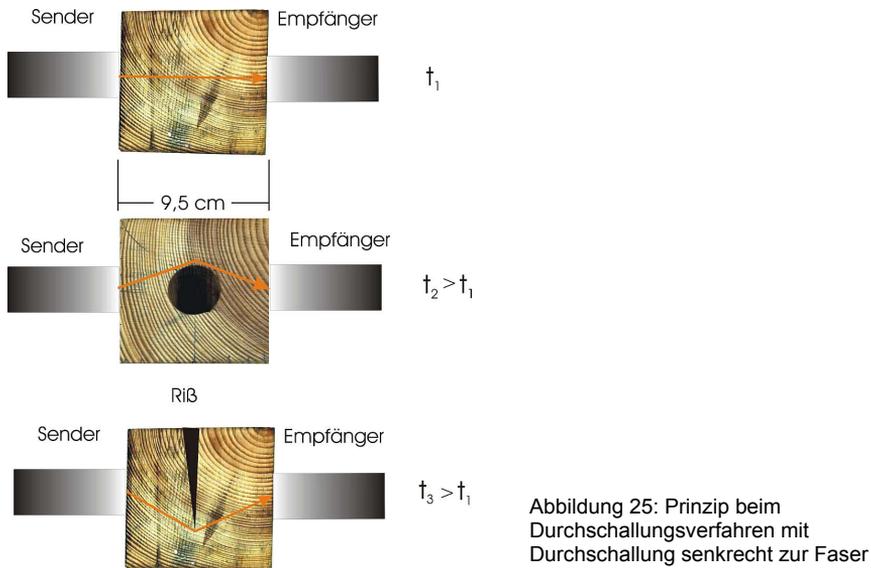
Abbildung 25: Prinzip beim Durchschallungsverfahren mit Durchschallung senkrecht zur Faser

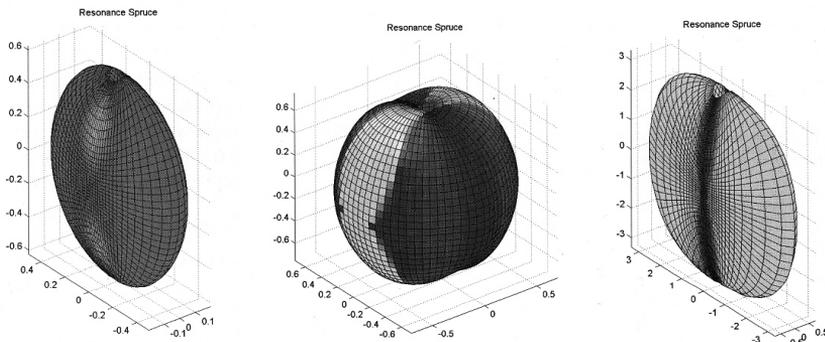
Abbildung 33: Slownesskurve von Fichte (resonance spruce), links: Longitudinalwelle, Mitte: schnelle Transversalwelle, rechts: langsame Transversalwelle [BUCUR, 2003]

Weitere Ergebnisse solcher Berechnungen sind in Abbildung 33 als dreidimensionale Slownesskurven dargestellt.

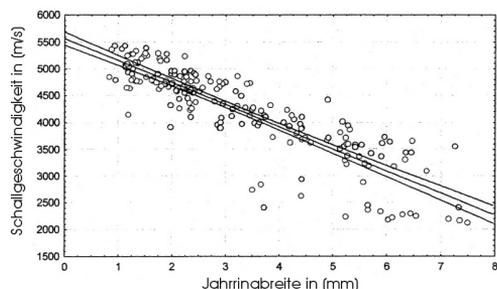
Abbildung 36: Einfluss der Jahringbreite auf die Schallgeschwindigkeit (v_{LL}) bei Fichte [HAUFFE, 2000]

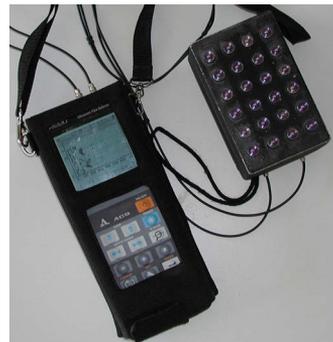
Abbildung 40: A1220 der Firma ACSYS

Zur Durchführung der Messungen standen sowohl eine Entwicklungsapparatur (Abbildung 39) mit vielen Variationsmöglichkeiten der Einstellungen und der Geräte als auch ein kleines, kommerzielles Gerät zur Verfügung (Abbildung 40).

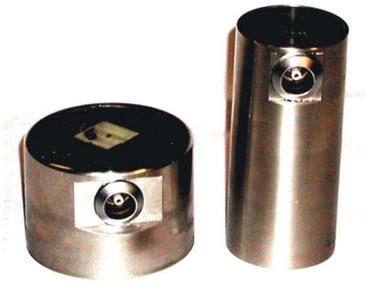
Abbildung 44: breitbandige Longitudinalwellenprüfköpfe von Krautkrämer mit einer Mittenfrequenz von 200 kHz. Links G 0,2 R (Durchmesser 79 mm), rechts G 0,2 GC 34 (Durchmesser 45 mm, Wandlergröße 34 mm, Prüfkopfhöhe 100 mm)

Für die Messungen mit Longitudinalwellen wurden die zylindrischen Prüfköpfe G 0,2 GC (Abbildung 44 rechts) und die Punktkontaktprüfköpfe LD120 (Abbildung 45) verwendet. Die in der Betonprüfung häufig verwendeten Prüfköpfe G0,2R (Abbildung 44 links) wurden aufgrund der großen Wandlerdurchmesser nicht mehr verwendet, sind aber prinzipiell auch für Messungen an Holz geeignet [HASENSTAB, 2002 (2)].

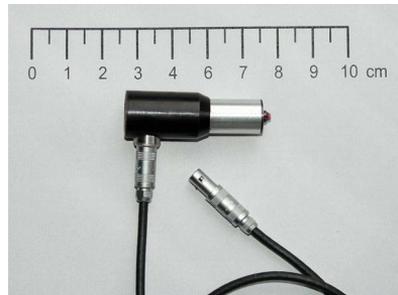
Abbildung 45: Punktkontaktprüfkopf für Longitudinalwellen: LD 120 mit 120 kHz Mittenfrequenz; für Transversalwellen: TD 20 oder TR 1802 mit 55 kHz Mittenfrequenz von ACSYS (ohne Koppelmittel)

Die Messungen mit Transversalwellen wurden mit Punktkontaktprüfköpfen durchgeführt. Dabei wurden sowohl die einzelnen Prüfköpfe TD20 (Abbildung 45), als auch das Prüfkopfarray A1220 (Abbildung 49) eingesetzt. Das Array besteht aus 24 Prüfköpfen TD20, wobei 12 Prüfköpfe als Sender und 12 als Empfänger geschaltet werden. Die Schwingungsrichtung der Transversalwellenprüfköpfe ist in Abbildung 50 dargestellt und ist bei der Ankopplung an Holz von großer Bedeutung (siehe Kapitel 6.5.2). Von sehr großem Vorteil gegenüber den zylindrischen Longitudinalwellenprüfköpfen ist, dass die 2 mm breiten Punktspitzen aus Keramik für die Ankopplung keine Koppelmittel benötigen. Dies macht eine einfache und vielfältige Anwendung an dem starken saugfähigen Werkstoff Holz möglich.

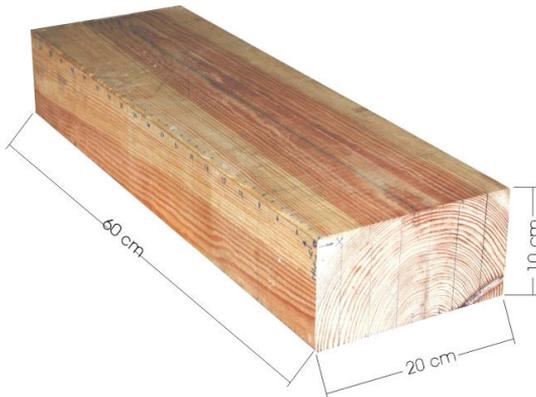
Abbildung 55: Referenzprobekörper R aus Kiefer (60 cm x 20 cm x 10 cm) aus dem halben Kern geschnitten; hoher, nahezu rissfreier Kernholzanteil

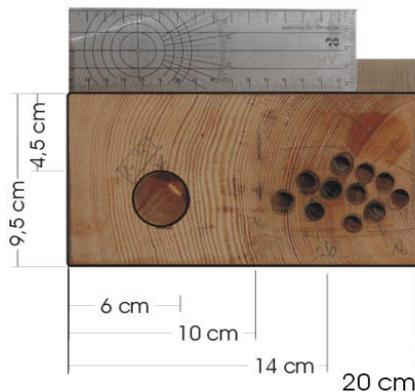
Abbildung 56: Probekörper P2 aus Kiefer (36 cm x 20 cm x 9,5 cm) aus dem halben Kern geschnitten; hoher, nahezu rissfreier Kernholzanteil

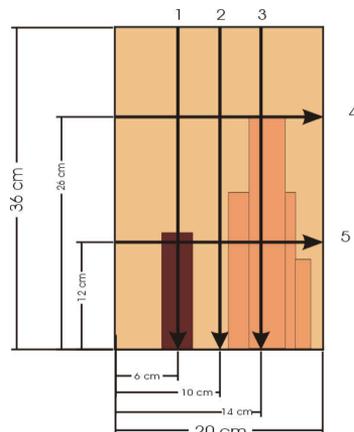
Abbildung 57: Schematische Draufsicht des Kiefernholzkörpers P2 mit Verlauf der Messlinien 1-5 und eingebrachten Schäden (Bohrlöcher).

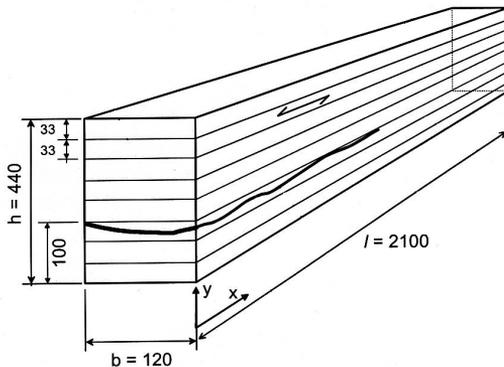
Abbildung 58: Brettchichtholz binder (BSH) der Materialprüfanstalt (MPA) Stuttgart [AICHER, 2002]

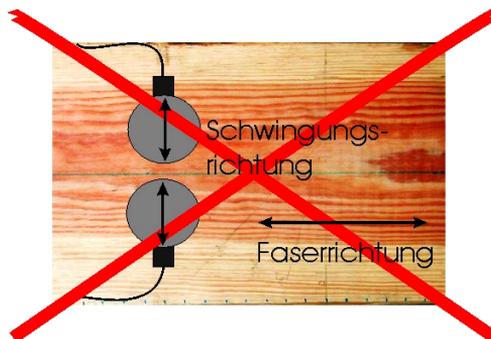
Abbildung 67: Polarisation der Transversalwellen senkrecht zur Faser ergibt sehr intensive Oberflächenwellen (A-Bild in Abbildung 69) für die Anwendung bei Ultraschallechomessungen nicht sinnvoll

Wie bereits beschrieben ist die Schwingungsrichtung der Transversalwellenprüfköpfe parallel zur Oberfläche. Deshalb muss neben der Ankopplung auch die Schwingungsrichtung der Prüfköpfe relativ zur Faserrichtung beachtet werden. Diese Schwingungsrichtung der Prüfköpfe relativ zur Faser, kann in eine Schwingungsrichtung parallel zur Faser (Abbildung 66) und senkrecht zur Faser (Abbildung 67) unterschieden werden.

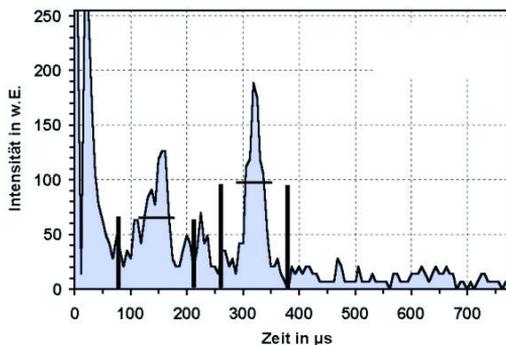
Abbildung 75: A-Bild mit Echo an der Bauteilrückwand und Echo an einem Schwindriss (planparallel zur Oberfläche). Als schwarze Linien eingezeichnet, die dreifache Halbwertsbreite der Signale, um den zu betrachtenden Bereich zu definieren.

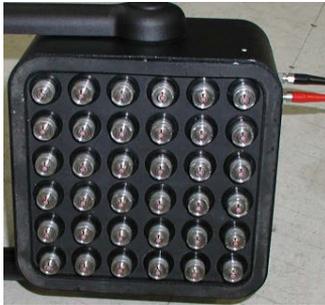
Abbildung 80: Unteransicht des Prüfkopfes A1231 mit Punktkontaktprüfköpfen für Transversalwellen

Sehr gute Ergebnisse wurden mit dem kürzlich beschafften Gerät A1231 (Abbildung 80) erzielt. In diesem Fall sendet ein Prüfkopf und 35 empfangen. Dies bedeutet, dass bei einer Messung 1225 Kurven überlagert werden. Ergebnisse einer Messung am Referenzkörper R sind in Abbildung 81 zu sehen. Weitere vielversprechenden Ergebnisse siehe Anhang A.2.5.

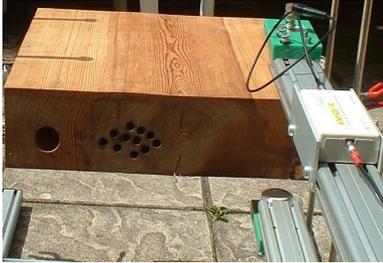
Abbildung 90: Messung mit luftgekoppeltem Ultraschall an Probekörper P2 aus Kiefer (36 cm x 20 cm x 9,5 cm) aus dem halben Kern geschnitten; hoher, nahezu rissfreier Kernholzanteil, Bohrungen zur Simulation von Innenfäule

Am Kiefernprobekörper P2 (Abbildung 90) wurde untersucht, in wieweit Bohrungen in Faserrichtung detektiert werden können. Die unterschiedlichen Längen der Bohrungen können der Skizze von P2 (Abbildung 57) und einer Röntgenaufnahme (Abbildung 91) entnommen werden.

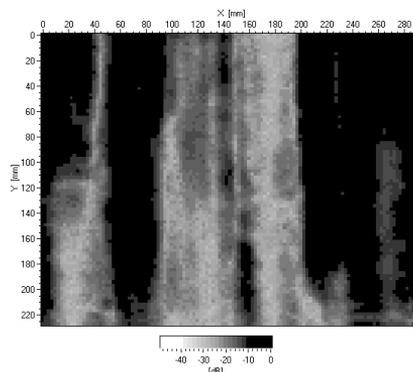
Abbildung 93: C-Bild von Messung an P2 mit 200 kHz

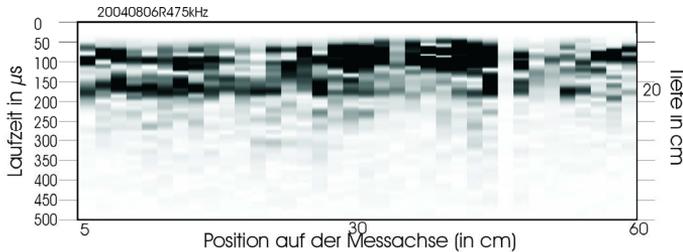
Abbildung 96: B-Bild einer Messung entlang Bauteilbreite des Probekörpers R mit Longitudinalwellen (75 kHz); teilweise Störung der Rückwand ($d = 20\text{ cm}$) obwohl das Bauteil keine Schädigungen aufweist durch Anisotropie

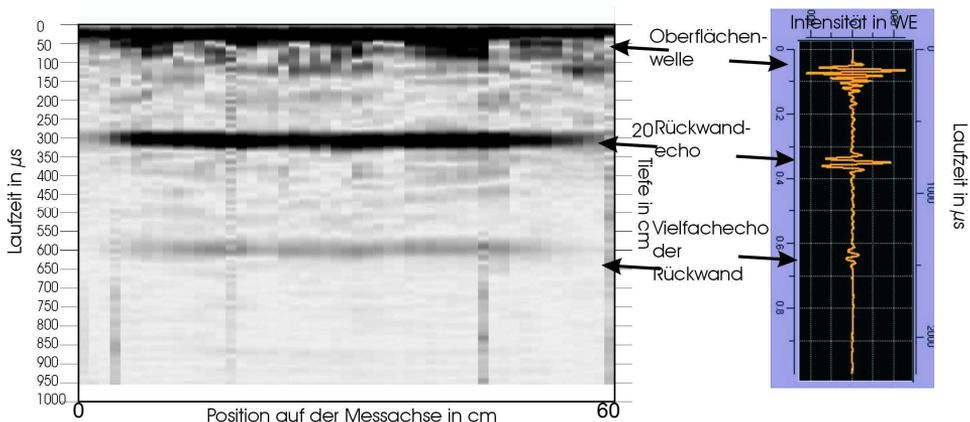
Abbildung 97: links B-Bild einer Messung entlang Bauteilhöhe des Probekörpers R mit Transversalwellen (55 kHz), rechts exemplarisch ein A-Bild; Deutliches, ungestörtes Rückwandecho mit Vielfachecho weisen auf ungeschädigten Zustand hin.

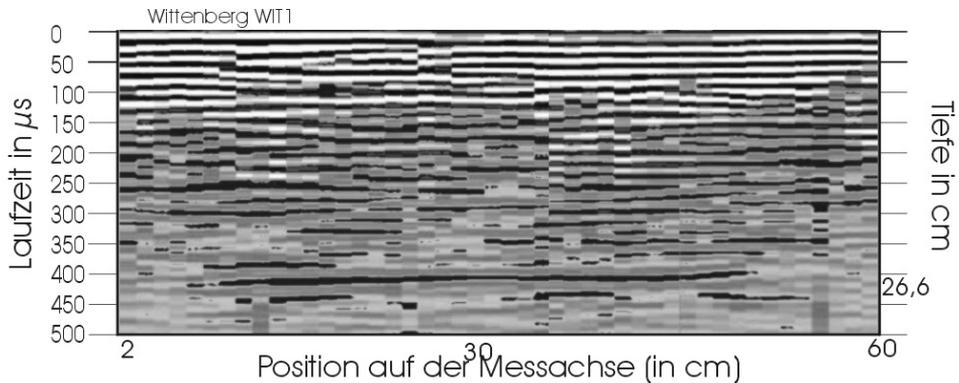
Abbildung 98: B-Bild einer Messung mit Transversalwellen (A1220, 55 kHz) entlang Probekörper WIT1, Eiche $d = 26,6$ cm (ergibt $v = 1330$ m/s), Rückwandecho nur im B-Bild bei 410 μs zu erkennen

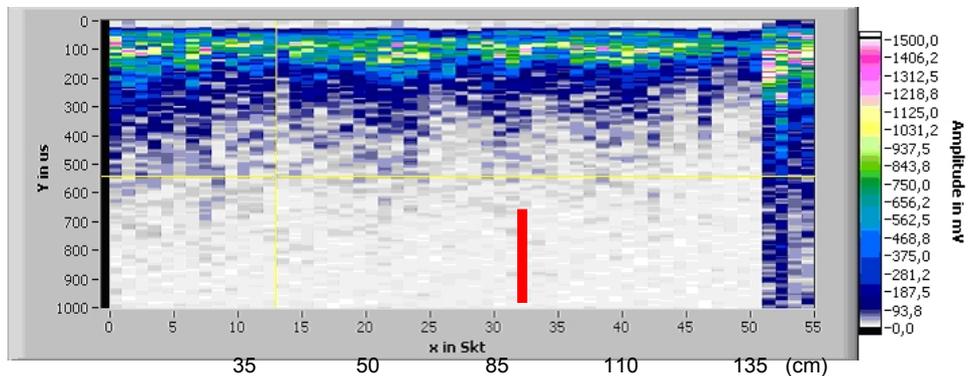
Abbildung 99: B-Bild einer Messung mit Longitudinalwellen (75 kHz) und RC2 Puls entlang der unteren Kante des BSH- Binders mit vereinzelt Echos der theoretischen Echolaufzeit am Riss von 190 µs, keine Rückwändechos. Als roter Strich ist die Rissspitze markiert.

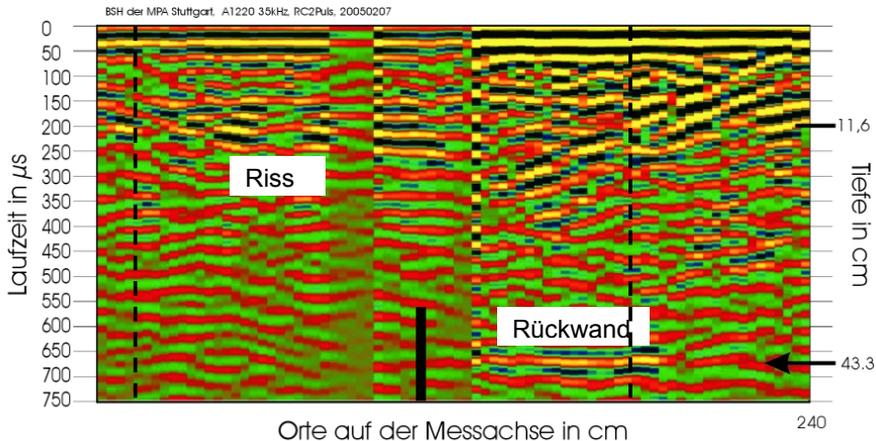
Abbildung 100: B-Bild einer Messung mit Transversalwellen (30 kHz) und RC2 Puls entlang der unteren Kante des BSH- Binders mit deutlichem Echo am Riss und an der Rückwand, gestrichelte Linien zeigen Position der A-Bilder (Abbildung 101, Abbildung 102), als schwarzer Strich ist die Risssspitze markiert.

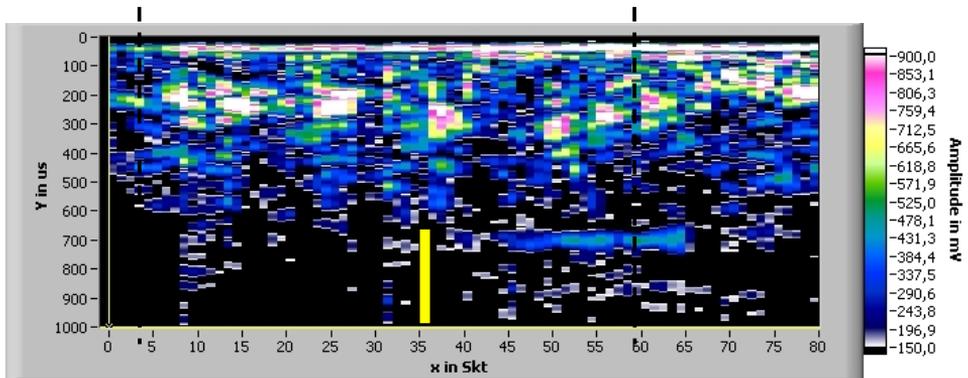
Abbildung 103: B-Bild einer Messung mit Transversalwellen (55 kHz) und Rechtecksender entlang der oberen Kante des BSH- Binders mit deutlichem Echo am Riss und an der Rückwand, gestrichelte Linien zeigen Position der A-Bilder, als gelber Strich ist die Riss Spitze markiert.

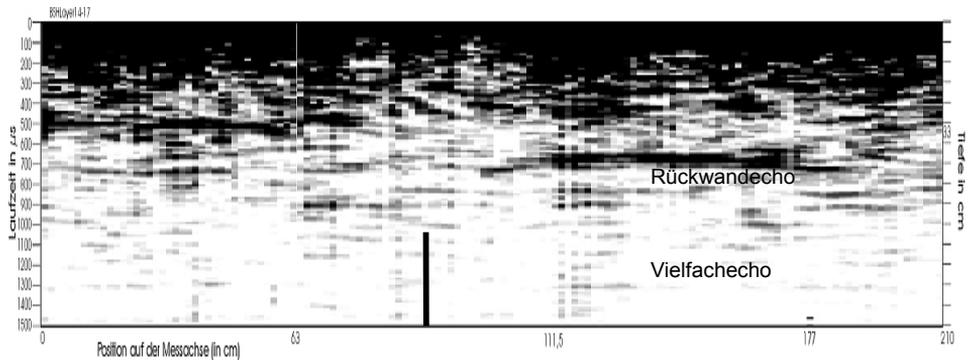
Abbildung 106: B-Bild einer Messung mit Transversalwellen (55 kHz) Handgerät A1220 entlang der **unteren** Kante des BSH- Binders mit deutlichem Echo am Riss (Tiefe 33 cm) und an der Rückwand (Tiefe 44 cm), die schwarze Linie zeigt Ende des Risses laut Veröffentlichung [AICHER, 2002] an. Das Vielfachecho bedeutet, dass der Schall den Weg von etwa 176 cm zurückgelegt hat!

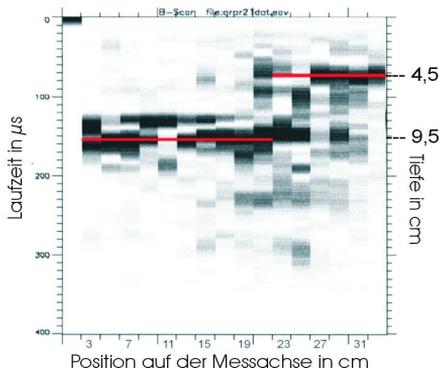
Abbildung 107: B-Bild einer Messung mit Longitudinalwellen (100 kHz) entlang Messlinie 1 (Abbildung 57) des Probekörpers P2 (Abbildung 56) mit Echos der Rückwand und der Bohrung in Faserrichtung. Rot eingezeichnet sind die realen Bauteilabmessungen.

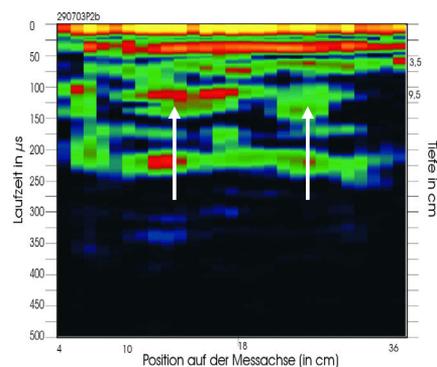
Abbildung 108: B-Bild einer Messung mit Transversalwellen (55 kHz) entlang Messlinie 1 (Abbildung 57) des Probekörpers P2 (Abbildung 56) mit Echo an Rückwand (linker Pfeil) und Bohrung (rechter Pfeil).

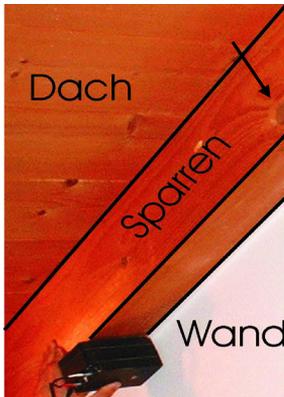
Abbildung 111: Messung mit A1220 an Sparren aus Fichte mit Untersuchung der Bauteilhöhe ($h = 17$ cm). Der oberflächennahe Ast (Pfeil) beeinflusst die Messungen.

Die Messung mit Transversalwellen entlang eines Sparrens (Abbildung 111) ergab das B-Bild in Abbildung 112. Hier zeigt das Rückwandecho eine gleichmäßige Sparrenhöhe.

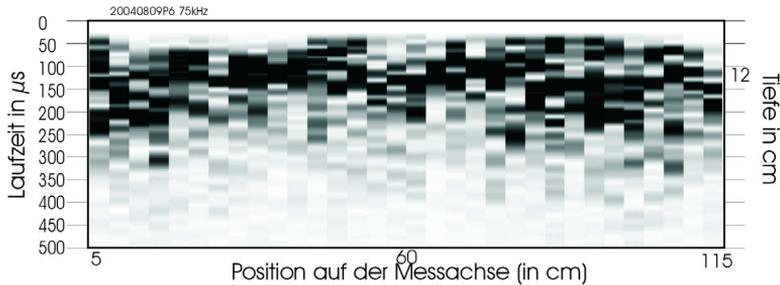
Abbildung 114:
B-Bild einer
Messung mit
Longitudinalwellen
entlang
Probekörper P6
(75 kHz)

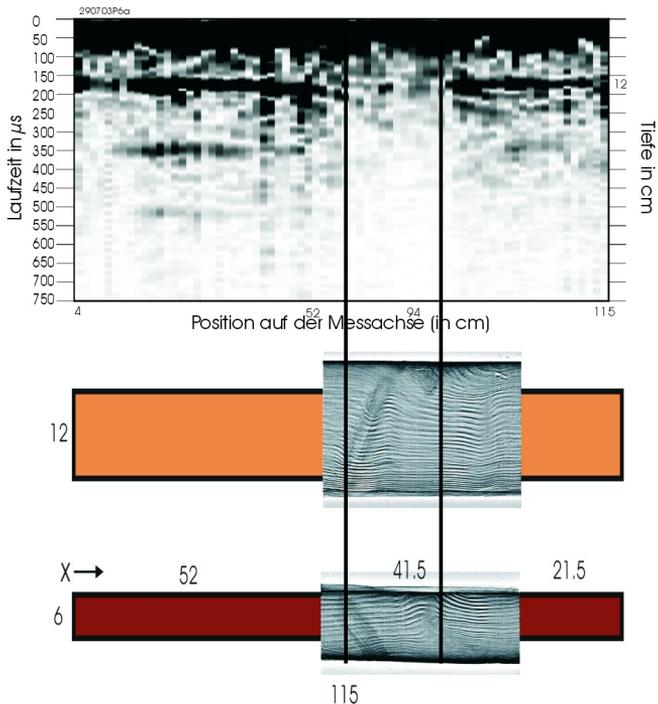
Abbildung 115: oben: B-Bild einer Messung mit Transversalwellen (55 kHz) entlang P6 mit Oberflächenwellen, deutlichen Rückwandechos und teilweisen Vielfachechos. Auffällige Abschattung der Rückwand mittig rechts kann durch Röntgenaufnahmen geklärt werden, die zwei Äste als ursächliche Streukörper zeigen. Durch das veränderte Holz um den Ast kommt es dennoch zu einem etwas größeren Bereich der Störung.

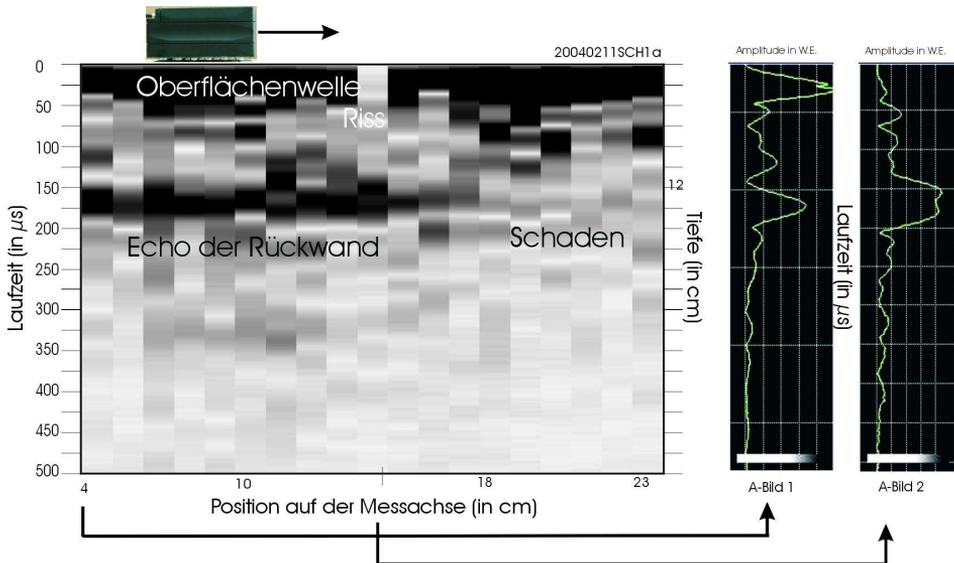
Abbildung 116: B-Bild einer Messung entlang Probekörper SCH1 (12 cm x 23 cm x 54,5 cm) mit Fäulnisschaden im rechten Teil der Messung, Schwindriss löscht Oberflächenwellen aus

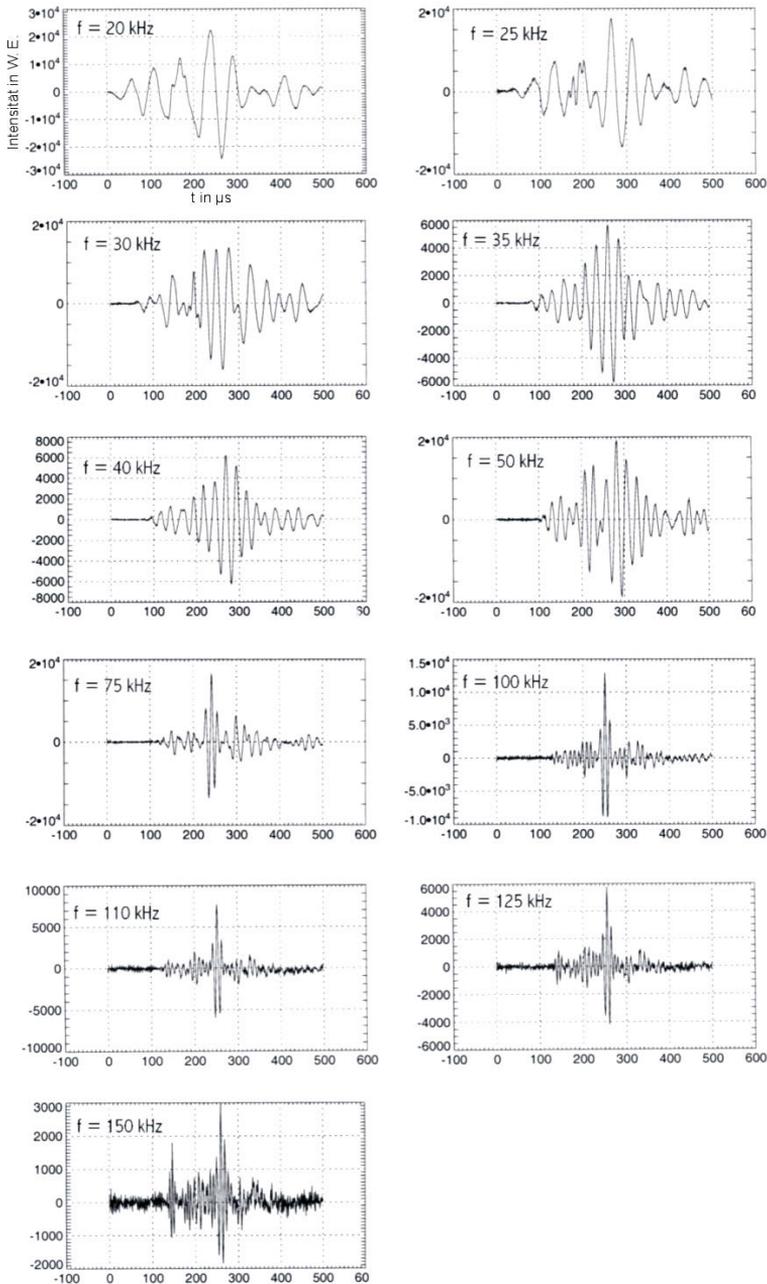
Abbildung 118: Ultraschall-Echo A-Bilder bei unterschiedlichen Frequenzen an Kiefernholz (Beschriftung links oben) mit Prüfkopf G 0,2 GC (Ankopplung nach Abbildung 61 links); klares Echo bei 100 kHz wird künftige Impulsfrequenz

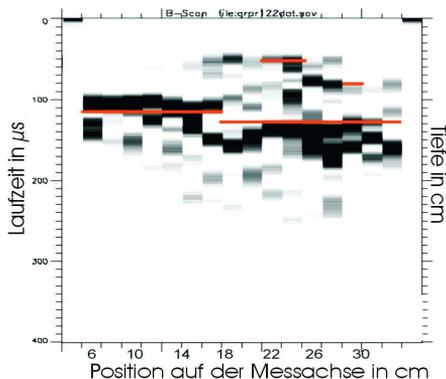
Abbildung 119: B-Bild einer Messung mit Longitudinalwellen (100 kHz) entlang Probekörper Messlinie 1 (Abbildung 86) des Probekörpers P1 (Abbildung 85) mit Echo an Minderdicke, Rückwand und Bohrung senkrecht zur Faser. Zum besseren Vergleich sind die realen Bauteilabmessungen als rote Linie eingezeichnet.

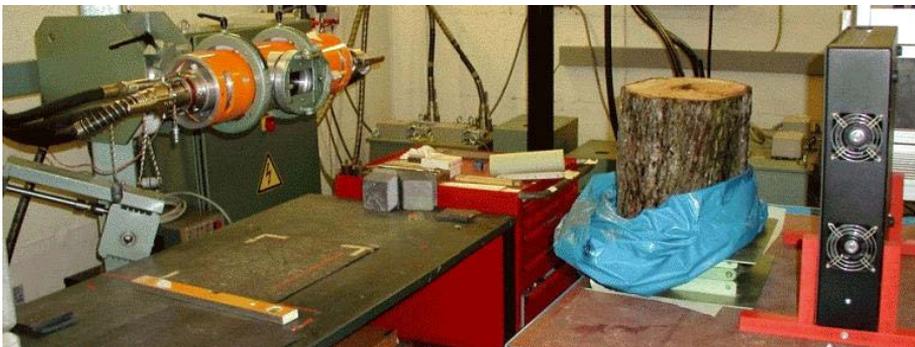
Abbildung 124: links stationäre Röntgenröhre Seifert Isovolt 320/13 mit Probekörper und rechts Agfa Flachdetektor (DirectRay am-Se, DDA digital detection array)

In Abbildung 124 ist die stationäre Röntgenröhre Isovolt 320/13 des Herstellers Seifert dargestellt. Die Röntgenröhre besitzt ein Berylliumfenster und die Beschleunigungsspannung lässt sich auf Werte zwischen 30 kV und 320 kV einstellen. Holz ist ein Material mit geringer Dichte und schwachen Dichteunterschieden. Damit ist niederenergetische Röntgenstrahlung vorteilhaft, d. h. es werden geringe Beschleunigungsspannungen von etwa 60 kV verwendet.

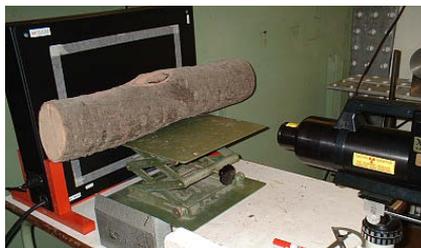
Abbildung 126: Messaufbau mit Röntgenblitzröhre (rechts), links Agfa Flachdetektor (Typ "DirectRay am-Se") und Baumstamm mit Schadstelle am Astansatz

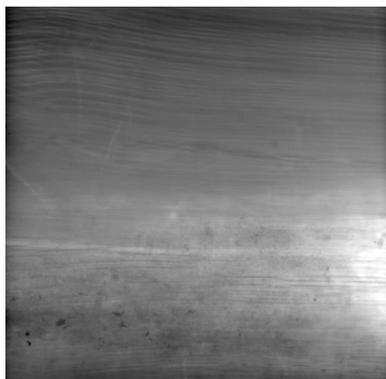
Abbildung 127: Röntgenaufnahme mit 110 kV, 9 mA, von Eichenbalken aus der Marienkirche Wittenberg (Röhre: Y.TU-160-DO05 YXLON Detektor: Perkin Elmer RID512-400 (Dr. Bavendiek)

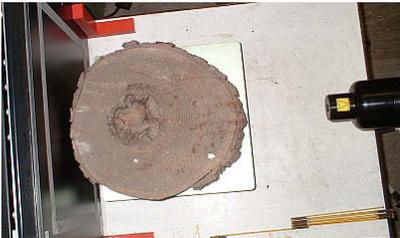
Abbildung 131: Draufsicht der Röntgenaufnahmeanordnung einer trockene Kiefernholzscheibe (links Detektor, rechts Blitzröhre).

Die in Abbildung 131 und Abbildung 132 abgebildete Kiefernholzscheibe (D = 40 cm) zeigt deutliche Schäden durch Kernfäule, die bis zum Bruch des Baumes führen kann.

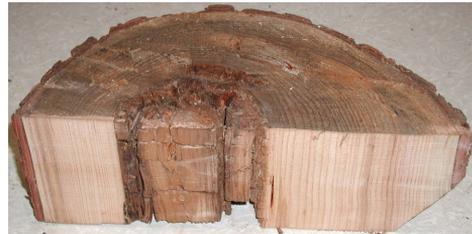
Abbildung 132: Kiefernholzscheibe (aufgesägt in Strahlrichtung der Röntgenmessung)

Zum Vergleich zu den Nadelbäumen wurden auch Untersuchungen an Laubhölzern durchgeführt. Bereits der Blick auf die aufgesägte Baumscheibe in Abbildung 135 zeigt, dass hier geringere Unterschiede zwischen dem hellen Frühholz und dem dunklen Spätholz als bei dem Kiefernholz (Abbildung 132) bestehen.

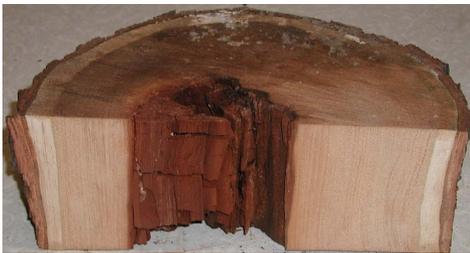
Abbildung 135: aufgesägte, trockene Laubholzscheibe mit Kernfäule, hellem Frühholz und dunklem Spätholz der Jahrringe

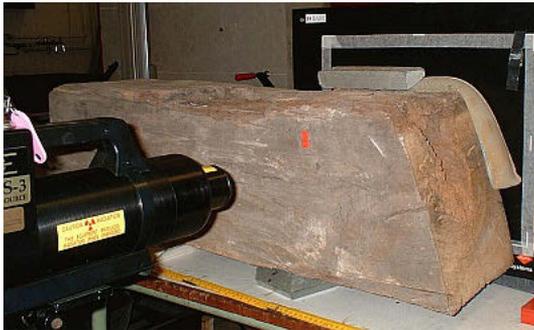
Abbildung 138: Messanordnung bei Durchstrahlung eines ausgebauten Eichenbalkens aus der Stadtkirche in Wittenberg

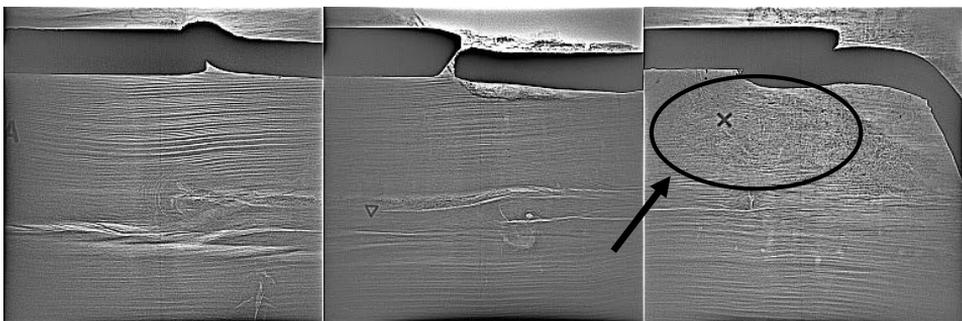
Abbildung 139: Röntgenbild des Eichenholz balkens (D=26cm) der Marienkirche nach Hochpassfilterung (Blitzröhre, 99 Impulse, 300 kV) mit Fäulnisschaden im Bereich der Pfeilspitze

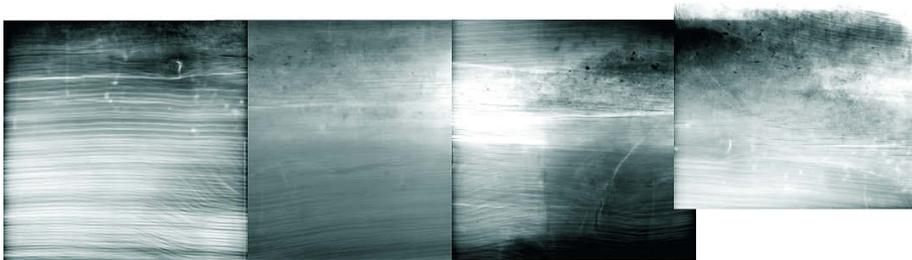
Abbildung 140: Röntgenaufnahmen von Eichenbalken aus der Marienkirche Wittenberg mit 110 kV, 9 mA, von (Röhre: Y.TU-160-DO05 YXLON Detektor: Perkin Elmer RID512-400 (Dr. Bavendiek)

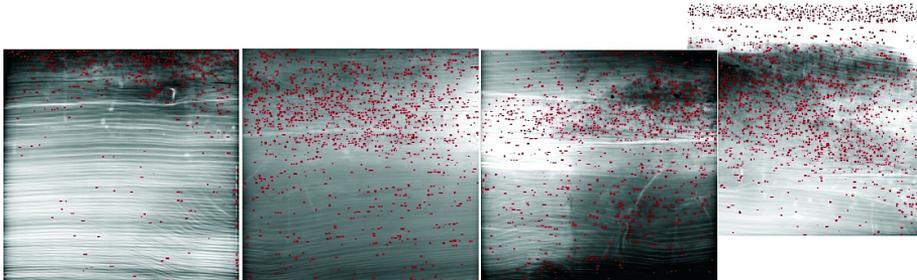
Abbildung 141: Abbildung oben mit Programm zur automatischen Fehlererkennung von Fehlern in Aluminiumussteilen, als rote Punkte markieren Inhomogenitäten in der Holzstruktur (Dr. Bavendiek)

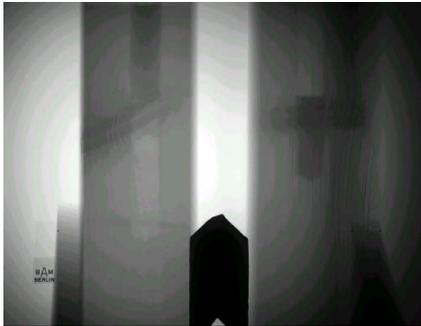
Abbildung 142: Röntgenaufnahme mit Blitzröhre von Fichtenkanthölzern mit Bohrungen, links gefüllt mit Sägespänen, rechts leer, beide mit Wasser befüllt

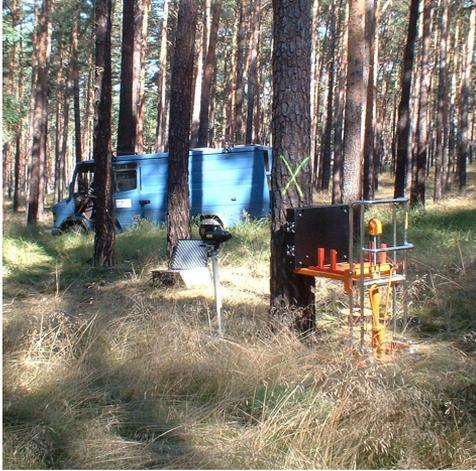
Abbildung 144: Messung mit Blitzröhre (300 kV) und Flachdetektor auf dem Feiversuchsgelände der BAM in Horstwalde an Kiefer, die zur Verifizierung nach der Messung gefällt werden soll.

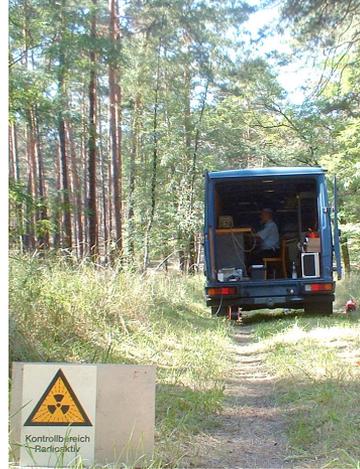
Abbildung 145: mobiles Auswertungslabor mit externer Stromversorgung.

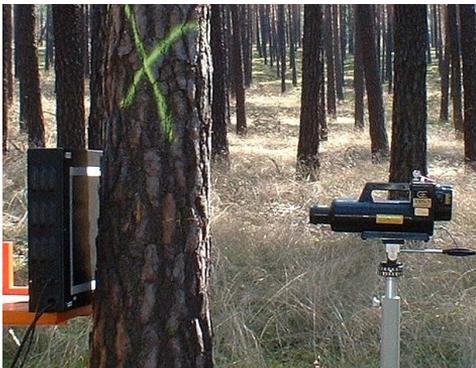
Abbildung 146: Messung mit Blitzröhre (300 kV) auf dem Feiversuchsgelände der BAM in Horstwalde an Kiefer, die zur Verifizierung nach der Messung gefällt werden soll

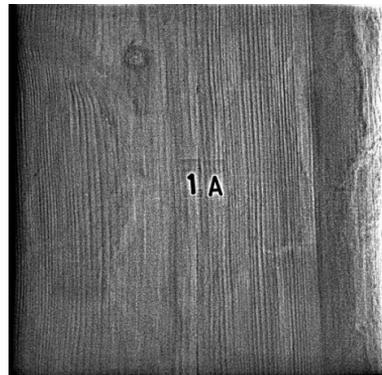
Abbildung 147: Röntgenaufnahme (99 Impulse) einer geschädigten Kiefer, mit keinen erkennbaren Schädigungen im Bereich der Aufnahme

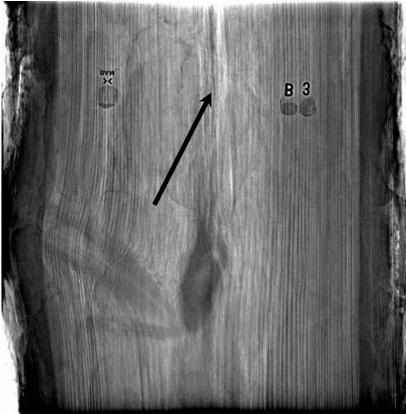
Abbildung 148: Röntgenaufnahme (150 kV, Isovolt 320) mit Hochpassfilterung von Kiefer mit Innenfäule, zu erkennen an Strukturauflösung im oberen Bereich (Pfeil)

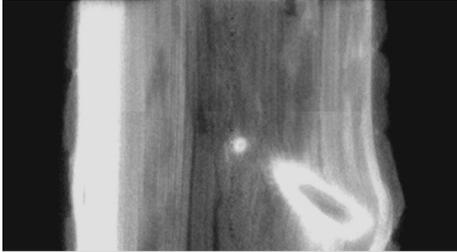
Abbildung 153: CT-Messung:
Vertikalschnitt durch den untersuchten Stamm der geschädigten Kiefer mit Linearbeschleuniger, Schnittrichtung horizontal durch Abbildung 151 und Abbildung 152

Die Vertikalschnitte Abbildung 153 und Abbildung 154 verlaufen mit Schnittrichtung horizontal bzw. vertikal zu Abbildung 151 und Abbildung 152.

Ein Vergleich der Röntgenaufnahmen mit den Vertikalschnitten der CT zeigen, dass der äußere, ungeschädigte Bereich im Röntgenbild sehr deutlich dargestellt werden kann. Die Kernfäule hingegen kann besonders deutlich im Radialschnitt der CT gezeigt werden.

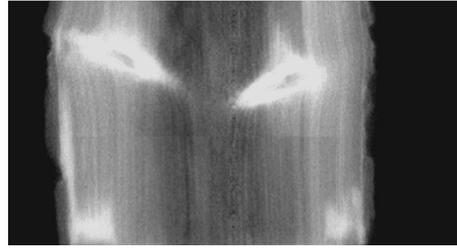
Abbildung 154: CT-Messung:
Vertikalschnitt durch den untersuchten Stamm der geschädigten Kiefer mit Linearbeschleuniger, Schnittrichtung vertikal durch Abbildung 151 und Abbildung 152

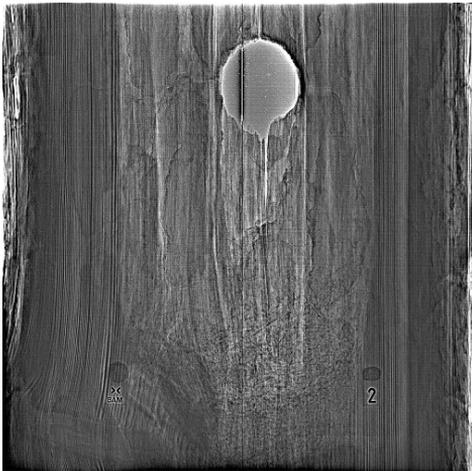
Abbildung 155: Röntgenaufnahme (150 kV) mit Hochpassfilterung von Kiefer mit Innenfäule und Spechthöhle, gesunder Bereich an ungeschädigter Jahrringstruktur am Rand zu erkennen

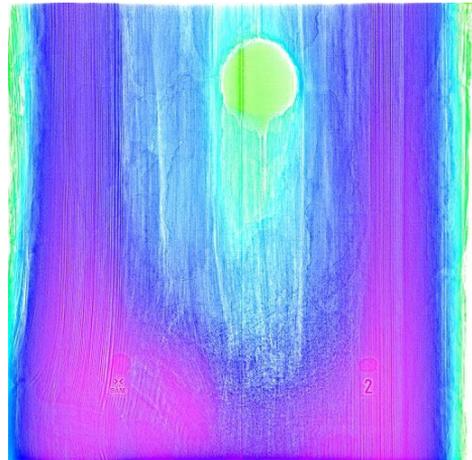
Abbildung 156: Röntgenaufnahme und Dual-Energy (berechnet aus hochenergetischer Aufnahme 150 kV mit 2 mm Cu und niedrig energetischer Aufnahme mit 60 kV) von Kiefer mit Innenfäule und Spechthöhle, gesunder Bereich an ungeschädigter Jahrringstruktur am Rand zu erkennen

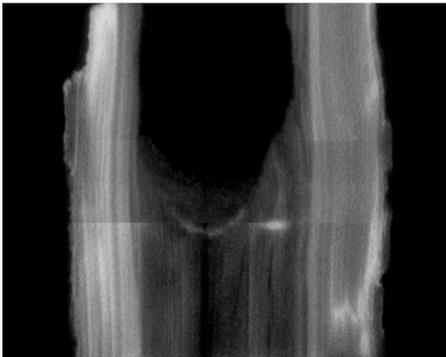
Abbildung 160: CT-Messung: Horizontalschnitt durch den untersuchten Stamm der geschädigten Kiefer mit Linearbeschleuniger, Schnittrichtung horizontal durch Abbildung 158 und Abbildung 159.

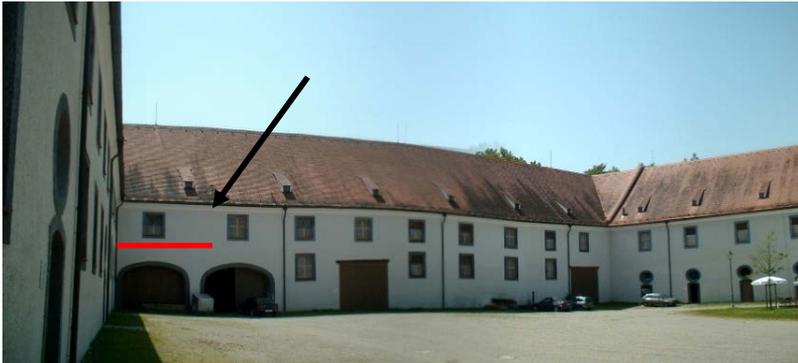
Abbildung 162: Wirtschaftsteil des Klosters Thierhaupten mit Position des untersuchten Balkens (Pfeil). Vor der Restaurierung war an dieser Stelle eine Rampe als Zugang zum Oberboden angebracht

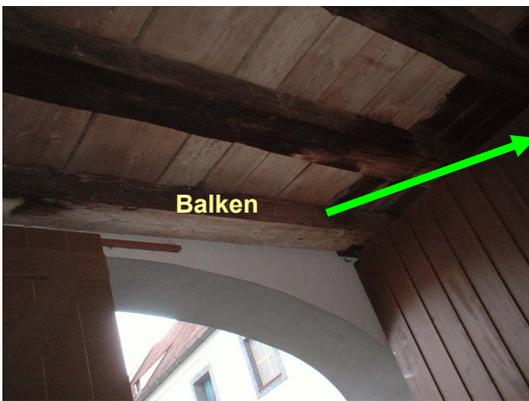
Abbildung 163: Untersicht des Balkens

Die genaue Lage des zu untersuchenden Balkens im Bauwerk kann Abbildung 163 und der Skizze (Abbildung 164) entnommen werden. Die Messungen wurden an einem Abschnitt des Balkens durchgeführt, der in einem Treppenhaus liegt. Dies hatte sowohl den Vorteil einer leichten Zugänglichkeit ohne Gerüst und erleichterte auch eine Überprüfung des Messergebnisses durch dreiseitige visuelle Zugänglichkeit des Balkens.

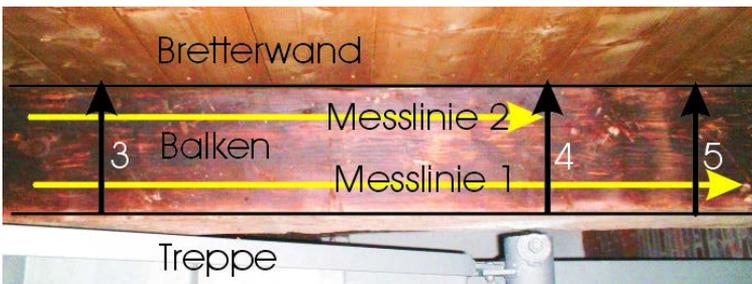
Abbildung 165: Untersicht auf Balken mit Messlinien 1-5

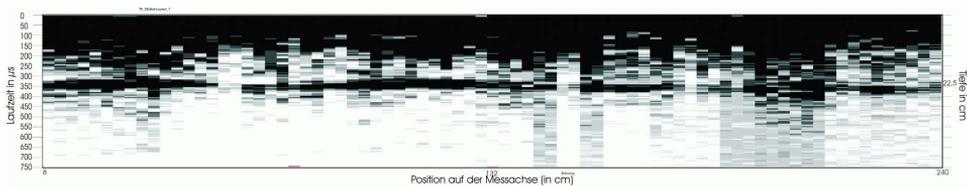
Abbildung 166: B-Bild entlang Balken (Messlinie 1 von 0 bis 240 cm) mit klarem Rückwandecho bei 350 µs, welches einer Bauteildicke von 22,5 cm zugeordnet werden kann.

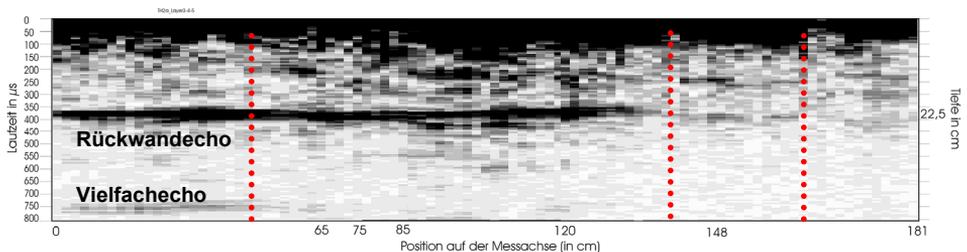
Abbildung 167: B-Bild entlang Balken (Messlinie 2 von 0 bis 181 cm) mit anfangs klarem Rückwandecho, später Abschattung der Rückwand durch Schädigung, als punktierte Linie die Lage der Messlinien 3 bis 5

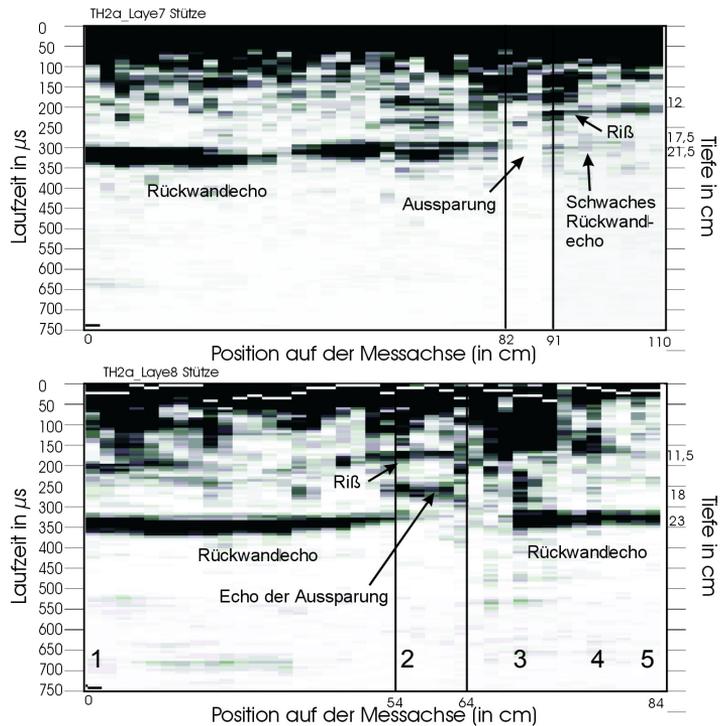
Abbildung 175:oben: B-Bild der Messung entlang Stütze 1 (21,5 cm x 29,5 cm) mit Echos an Bauteilrückwand, Schwindriss und fehlendes Echo bei Aussparung

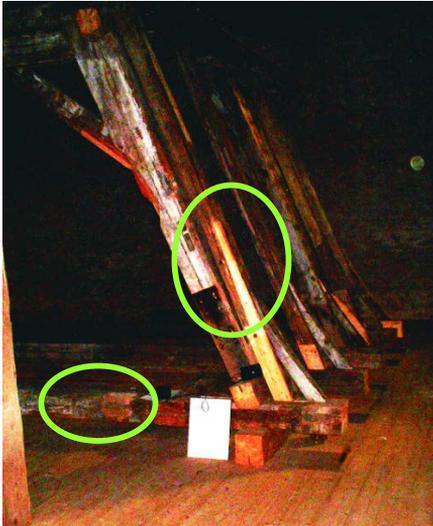
Abbildung 182: Kemptner Dach aus dem 17. Jahrhundert mit zwei Reparaturstellen, an denen Messungen mit Ultraschallecho durchgeführt wurden.

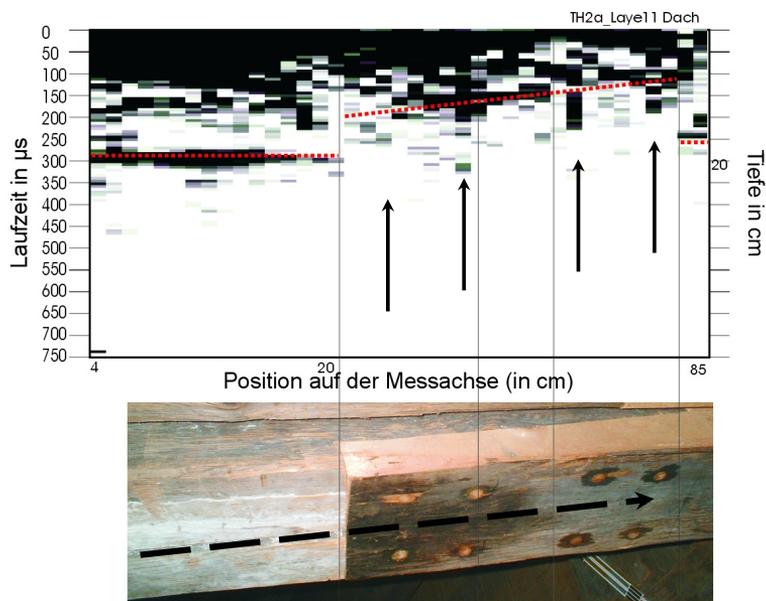
Abbildung 183: oben: B-Bild der Messung entlang der Oberfläche einer Reparaturstelle (gestrichelter Pfeil) mit eingeklebten Holzdübeln, reale Bauteilabmessungen als gepunktete rote Linie eingezeichnet. Echo an Bauteilrückwand und Störung durch eingeklebte Holzdübel

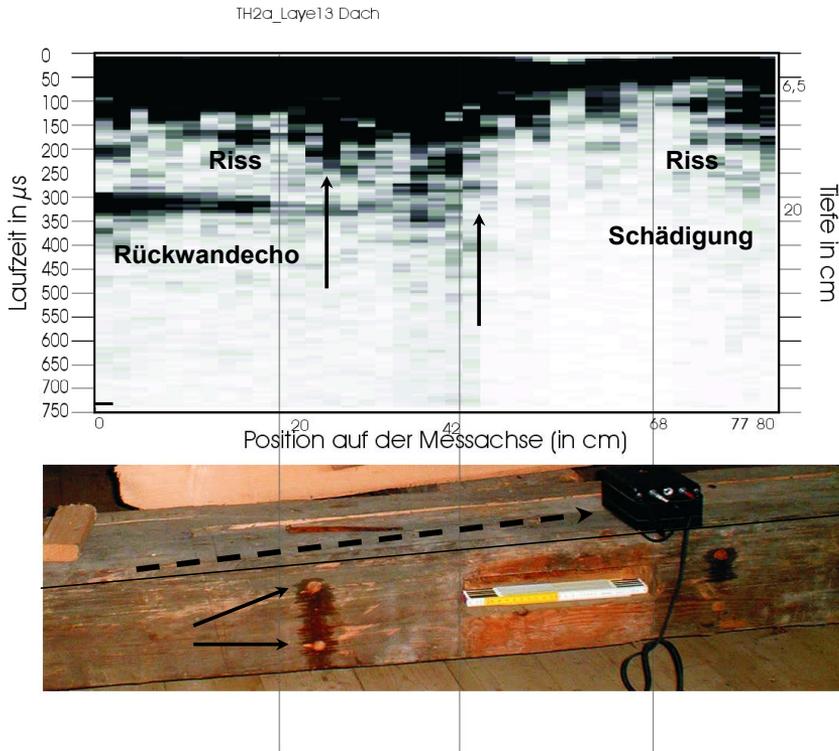
Abbildung 184: B-Bild von Messung entlang Reparatur an Sparren mit Holzdübeln; links mit deutlichem Rückwandecho an vollem Querschnitt, Auffälligkeit durch Holzdübel (linke Pfeile) und abgeschatteter Rückwand durch Aussparung (ab rechtem Pfeil) und Schädigung. Echos geringer Intensität durch Schwindriss.

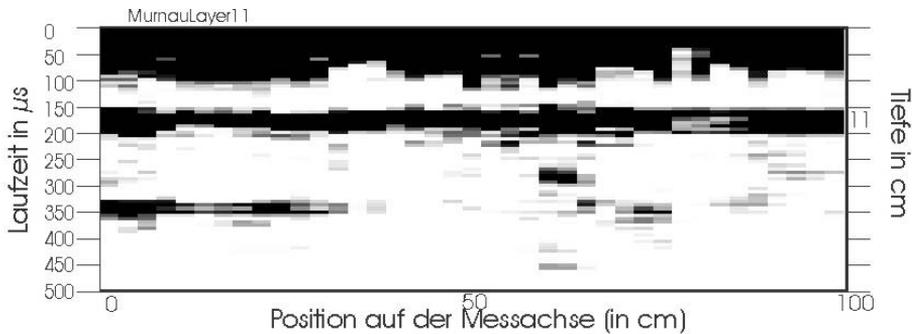
Abbildung 188: Messung entlang der zugänglichen Sparrenseite mit klarem Rückwandecho

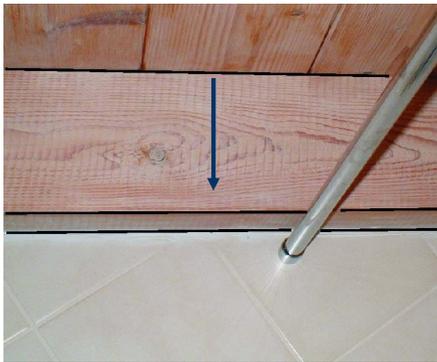
Abbildung 189: Messlinie auf Sparren mit einseitiger Zugänglichkeit im Bad

Eine weitere Messlinie senkrecht dazu (Abbildung 189) ergab (Abbildung 190), die Informationen über die gesamte Breite des Sparrens liefert.

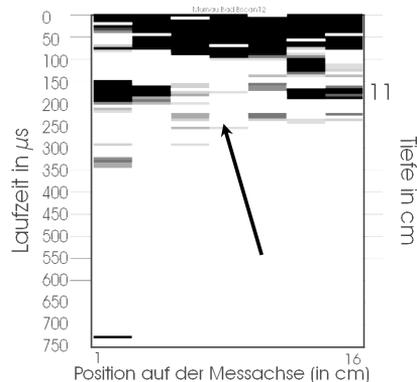
Abbildung 190: B-Bild der Messung an Sparren über die Bauteilbreite mit fehlenden Echo in Bauteilmitte (Pfeil) was ein Hinweis auf einen Schwindriss ist

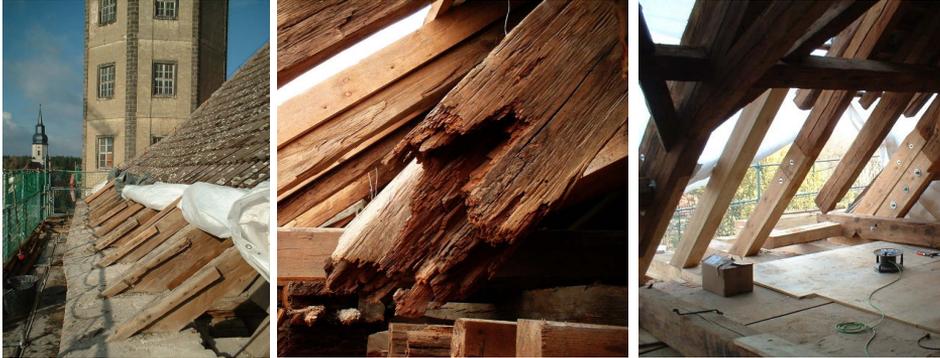
Abbildung 192: Schaden am Dach in Traufbereich durch schadhafte Dachentwässerung
