**Integritätsprüfung von Holz
mit dem zerstörungsfreien
Ultraschallechoverfahren**

Die vorliegende Arbeit entstand an der Bundesanstalt für Materialforschung und -prüfung (BAM). Es handelt sich hierbei um eine bei der Fakultät VI der Technischen Universität Berlin eingereichte Dissertation zur Erlangung des akademischen Grades Doktor der Ingenieurwissenschaften – Dr.-Ing. – vorgelegt von Dipl.-Ing. Andreas Georg Maximilian Hasenstab aus München.

2006

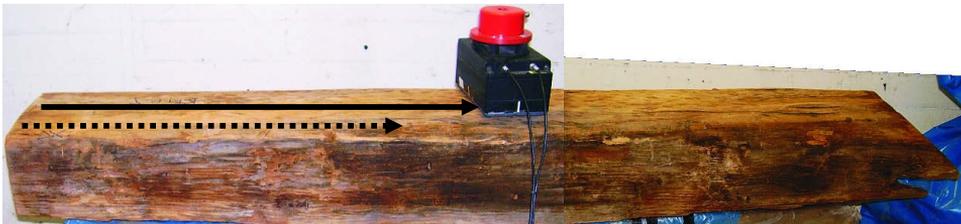
Abbildung 195: Messung an ausgebauten Balken REI02 mit Innenfäule (19,5 x 14 x 100 cm), der äußerlich an vier Oberflächen keine Anzeichen einer Schädigung aufwies aber von der Stirnseite zur Dachrinne teilweise hohl war. Als Pfeil dargestellt die Messlinien.

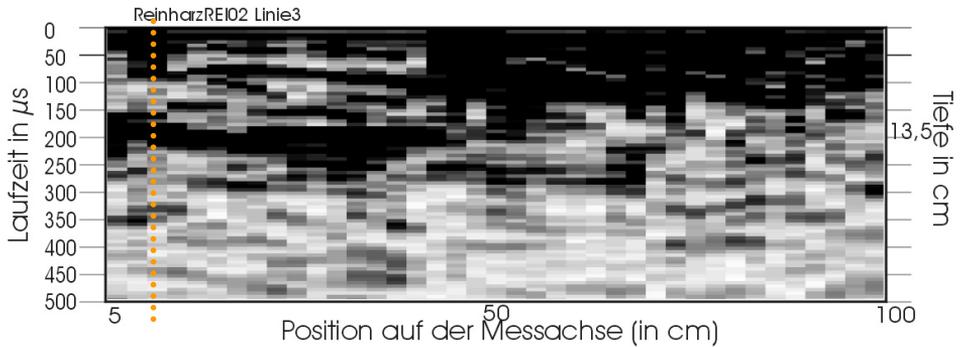
Abbildung 196: B-Bild einer Messung ($f = 33 \text{ kHz}$) entlang der Mitte des ausgebauten Balkens (durchgezogener Pfeil) REI02 mit Rückwandechos im linken Bereich, Abschattung der Rückwand ab 54 cm. Gepunktete Linie zeigt Bereich, der in einem A-Bild genauer dargestellt wird.

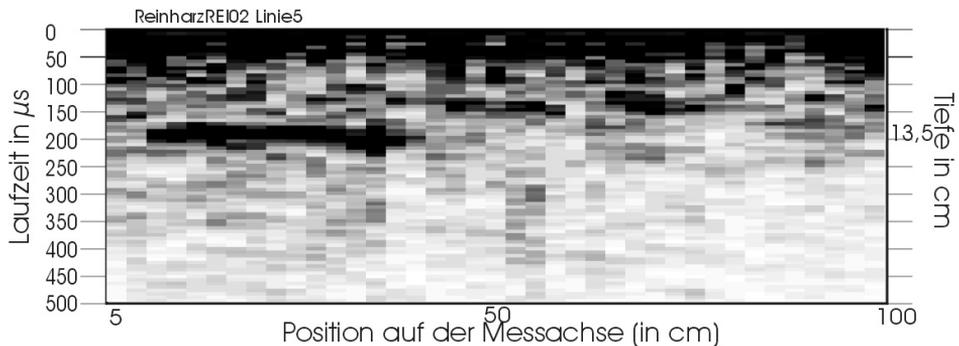
Abbildung 200: B-Bild einer Messung ($f = 55 \text{ kHz}$) entlang des Randes des ausgebauten Balkens REI02 (gepunkteter Pfeil in Abbildung 195) mit Rückwandechos im linken Bereich, Abschattung der Rückwand ab 40 cm und vereinzelte Echos an Riss, der planparallel zur Oberfläche verläuft

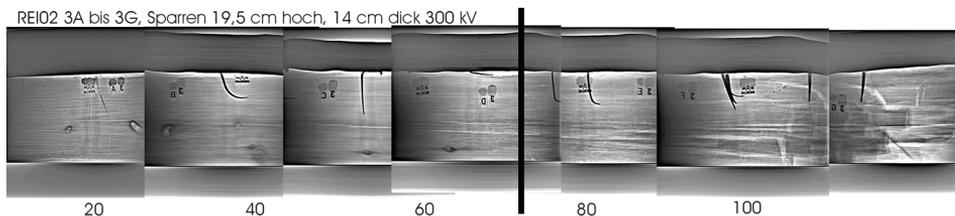
Abbildung 201: Röntgenaufnahme mit Hochpassfilterung von der Seite des Sparrens REI02 mit Blitzröhre (300 kV) zeigt deutlich die horizontalen Linien der Jahrringstruktur im ungeschädigten Bereich und die Auflösung derselben mit vertikalen Linien, d. h. die Schädigung, im rechten Bereich ab 65 cm (schwarze Linie).

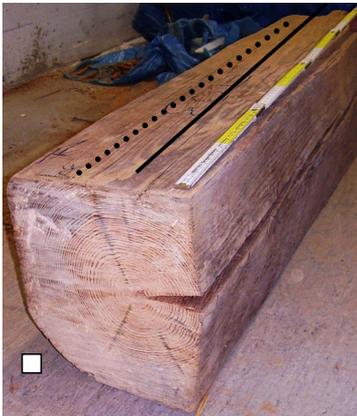
Abbildung 204: Ausgebauter Balken REI03 (25 cm x 21 cm x 90 cm) mit Messlinie in Bauteilmitte und am linken Bauteilrand.

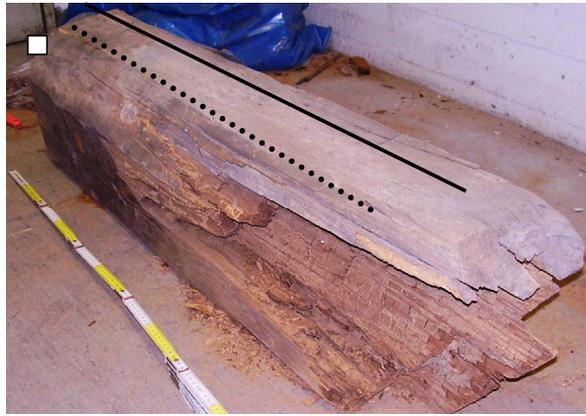
Abbildung 205: Abbildung links um 180° gedreht, Rückwandbereich für Messlinie in Bauteilmitte und am linken Bauteilrand. Geschädigter Bereich deutlich anhand des Würfelbruchs zu erkennen. Kleiner weißer Würfel dient zur besseren Orientierung.

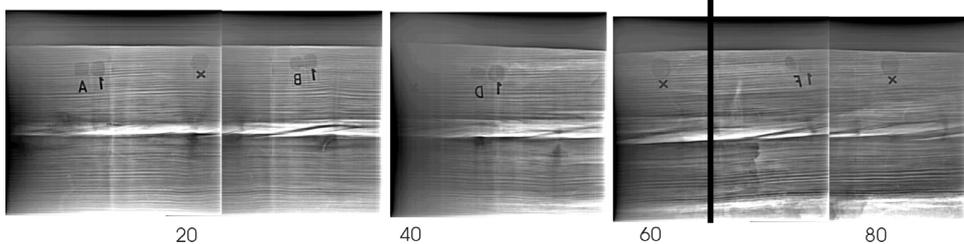
Abbildung 208: Röntgenaufnahme mit Hochpassfilterung von der Seite des Sparrens REI03 mit Blitzröhre (300 kV) zeigt Schädigung im rechten Bereich ab 65.

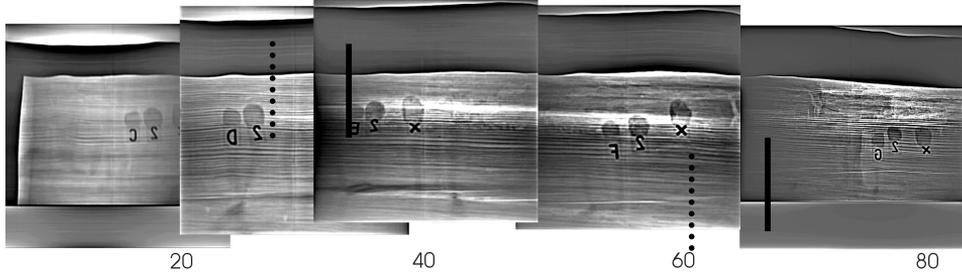
Abbildung 209: Röntgenaufnahme mit Hochpassfilterung von der Draufsicht des Sparrens REI02 mit Blitzröhre (300 kV) zeigt Schädigung (schwarze Linien) im oberen Bereich ab 35 cm und im unteren Bereich ab 65 cm. Die Aufnahme entspricht der Messrichtung von Ultraschallecho, gepunktete Linien zeigen, bis zu welchem Bereich mit Ultraschallecho die Rückwandsignale zu detektieren waren. Dabei entspricht die Messung entlang der gepunkteten Linie in Abbildung 204 der oberen Messung und die durchgezogene Linie der unteren Messung.

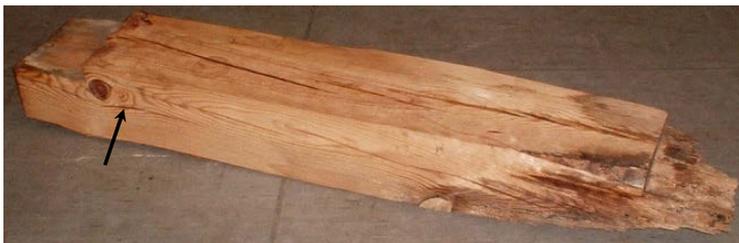
Abbildung 210:
Schrägansicht
Probekörper
BER1 von oben
(15,5 cm x 12,5
cm x 75 cm)

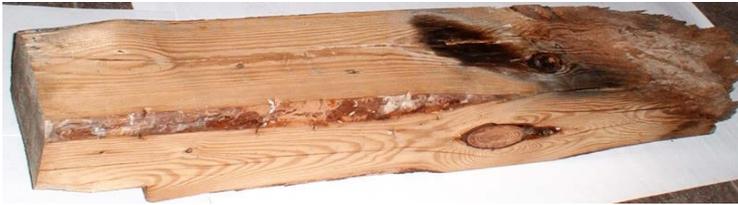
Abbildung 211:
Schrägansicht
Probekörper
BER1 von unten

Bis auf einige Verfärbungen war im unverbauten Bereich des Balkens keine Schädigung zu sehen. Durch die Freilegung aufgrund eines Umbaus wurde zufällig die Schädigung entdeckt. Dadurch war eine optische Kontrolle der eigentlich unzugänglichen geschädigten Bauteilseite für die Untersuchungen möglich. In Abbildung 210 und Abbildung 211 ist eine Schrägansicht des Balkens (15,5 cm x 12,5 cm x 75 cm) zu sehen.

In dem B-Bild (Abbildung 212) ist das Ergebnis einer Messung von der oberen Oberfläche (Abbildung 211) zu sehen, das deutliche Echos von der Minderdicke des Versatzes und von der Bauteilrückwand aufweist. Ein zusätzliches Echo (Pfeil) kann einem Ast zugeordnet werden (Abbildung 210). Nach 40 cm ab Bauteilbeginn kommt es zu einer Abschattung der Rückwand.

Eine Messung mit Ankopplung an der Seitenfläche (Abbildung 211) ergab das in Abbildung 213 dargestellte B-Bild. Auch hier sind klare Echos von der Bauteilrückwand bis 40 cm ab Bauteilbeginn zu sehen. Weiterhin fällt auch hier das Echo des Astes (Pfeil) auf.

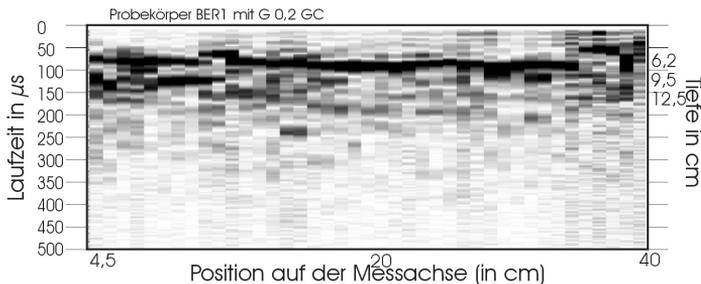
Abbildung 214: B-Bild der Messung von der Oberfläche (Abbildung 210) an Probekörper BER1 mit Longitudinalwellen mit deutlichem Echo an Schwindriss, Aussparung und geringen Echos an Bauteilrückwand ($v = 1,63 \text{ km/s}$)

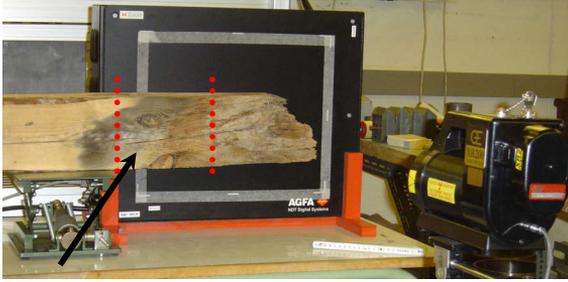
Abbildung 215: Messaufbau mit Flachdetektor und Blitzröhre bei der Untersuchung von Probekörper BER1, dargestellte Röntgenaufnahmen zeigen Bereich rechts neben der gepunkteten Linie

Nach den Ultraschalluntersuchungen wurden Röntgenuntersuchungen mit dem Ziel durchgeführt, den Bereich mit abgeschatteten Rückwandecho genauer zu untersuchen. Die Röntgenmessung wurden mit der Röntgenblitzröhre XR200 (150 kV) und Flachdetektor durchgeführt. Details zu den Untersuchungen von Holz mit Röntgenverfahren können Kapitel A.2.4 entnommen werden.

Das Ergebnis der Röntgendurchstrahlung ab der gepunkteten Linie in Abbildung 215 ist in Abbildung 216 als Negativdarstellung und in Abbildung 217 als hochpassgefiltertes Bild zu sehen. Der verfärbte, d. h. schon geschädigte Bereich wird in den Röntgenbildern nicht dargestellt, die beiden Äste und die Risse sind hingegen gut zu erkennen. Erst die ausgeprägte Schädigung des Balkens wird in Abbildung 218 und Abbildung 219 deutlich abgebildet, da bei geringen Schädigungen die Kontraste zu gering sind und so nicht abgebildet werden.

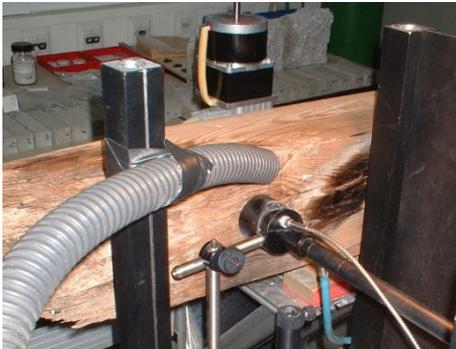
Abbildung 222: Messung mit LIBS an Probekörper BER1 mit Verunreinigung in einem Riss

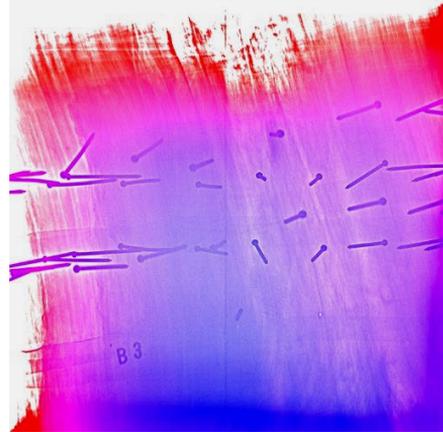
Abbildung 227: Dual-Energy aus 60 kV, 9 mA und aufgehärteter Strahlung mit 150 kV, 7 mA, 2 mm Cu (Seifert Isovolt 320)

In der Mitte des durchstrahlten Probekörpers (Abbildung 224) ist ein heller Bereich mit geringerer Absorption als am Rand zu sehen, der als Diagonale von links oben nach rechts unten verläuft. Ein Blick auf die Röntgenaufnahme mit Hochpassfilterung (Abbildung 225) und nach einer zusätzlichen Rauschfilterung (Abbildung 226) zeigen, dass sich in diesem Bereich keine deutlichen Jahrringstrukturen wie im Randbereich sondern eine andere, aufgelöste Struktur zeigt. Eine rechnerische Kombination der Röntgenbilder mit einer Aufnahme mit aufgehärteter Strahlung, Dual-Energy (Kapitel A.3.2.3) und einer nachfolgenden Farbcodierung zeigt auch einen Farbunterschied zwischen dem geschädigten und ungeschädigten Bereich und macht so den Schaden noch deutlicher sichtbar (Abbildung 227).

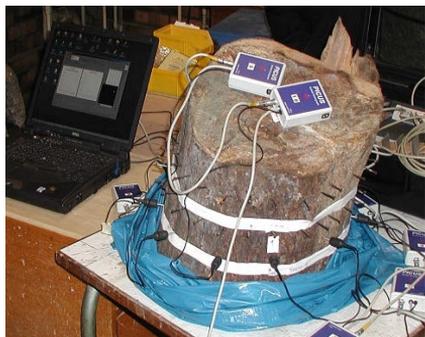
Abbildung 228: Messgerät PICUS am Probekörper mit Sensoren und Rechner

In Abbildung 228 ist das Gerät PICUS während der Messung im unteren Teil des Baumstamms zu sehen. Wie in Kapitel 4.2.6.3 beschrieben, wurden die unterschiedlichen Schalllaufzeiten zwischen dem Sendesignal (Hammerschlag) und den Empfängern gemessen und geometriekorrigiert ausgewertet. Dabei äußerten sich vorhandene Anomalien in einem relativen Geschwindigkeitsabfall. Das Verfahren liefert aber keine Geschwindigkeitsverteilung wie bei einer üblichen tomographischen Berechnung, sondern lediglich Falschfarbenbilder, deren Details nicht offengelegt werden. Das Ergebnis in Abbildung 229 zeigt deutliche Farbunterschiede im Stamm, wobei in den Randbereichen eine braune Farbe für hohe Schallgeschwindigkeit und im Kern eine blaue Farbe für sehr geringe Schallgeschwindigkeiten steht.

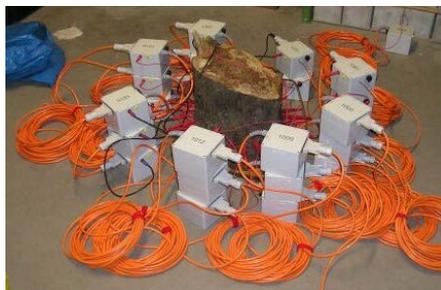
Abbildung 230: Aufbau der SIP-Messung am Baumstamm mit Kernfäule

Mit dem in Kapitel 4.1.3 beschriebenen Verfahren SIP wurden Messungen an dem Probekörper in drei unterschiedlichen Höhen durch die Geophysikerin T. MARTIN durchgeführt. In Abbildung 230 ist der Versuchsaufbau, in Abbildung 231 die Anordnung der Elektroden zu sehen.
