Fauls Holz – zerstörungsfrei gefunden! Ingenieurtechnische Untersuchungen an Denkmälern und Brücken

Andreas HASENSTAB¹, Holger URBAN²

¹ Ingenieurbüro Dr. Hasenstab GmbH, Augsburg

² ZETCON Ingenieure GmbH, Bochum

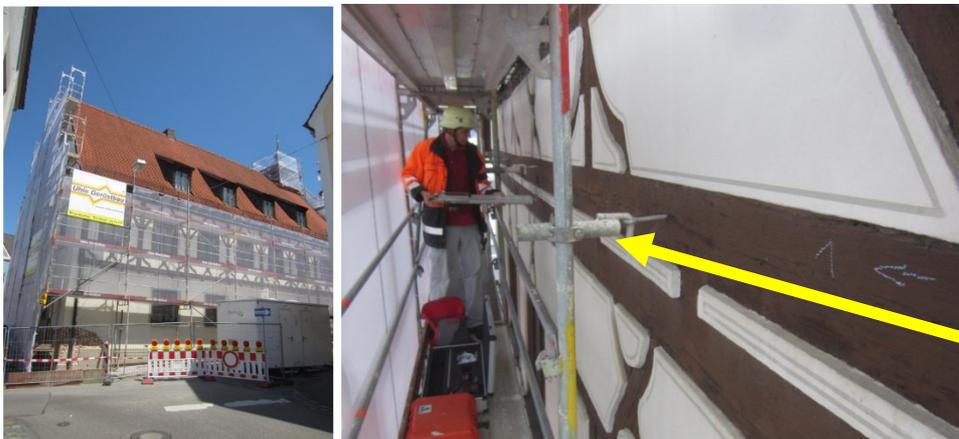
Abbildung 2: links: Ansicht des Rathauses mit viel Fachwerk; rechts: Bohrwiderstandsmessung an Holzbalken (Lage der Ultraschallechomessung mit gelbem Pfeil markiert)

Es bestand ein Verdacht, dass an dem alten Bauwerk aufgrund der vielen Risse im Holz Schäden vorhanden sein könnten. Mit den Untersuchungen sollen innere Schäden im Holz ausgeschlossen werden.

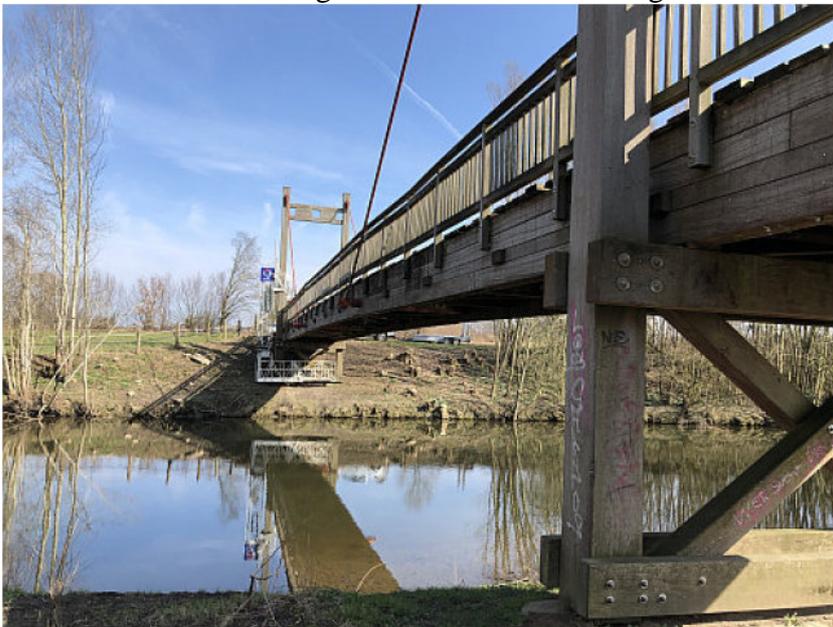
Abbildung 8: Brücke über einen Fluss

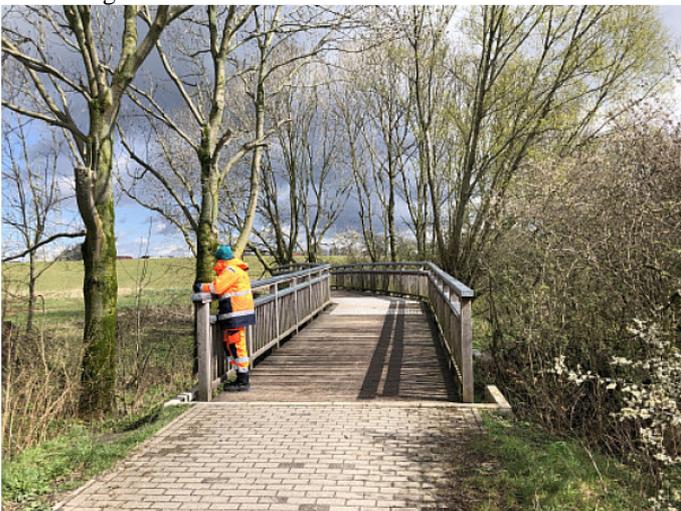
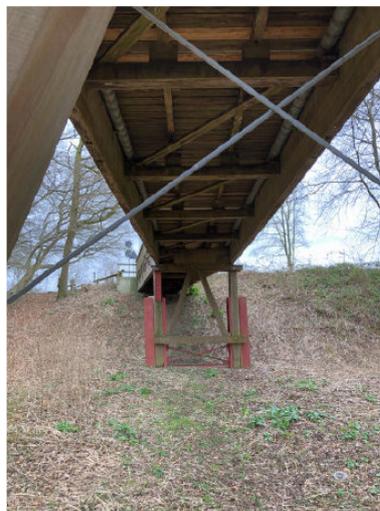
Abbildung 9: noch zwei Brücken

Der "gute Eindruck" musste während der Untersuchungen durch Feststellung einer Sammlung erheblicher Schäden, die unabhängig voneinander zeitnah zu einem Bauwerksversagen hätten führen können, revidiert werden.

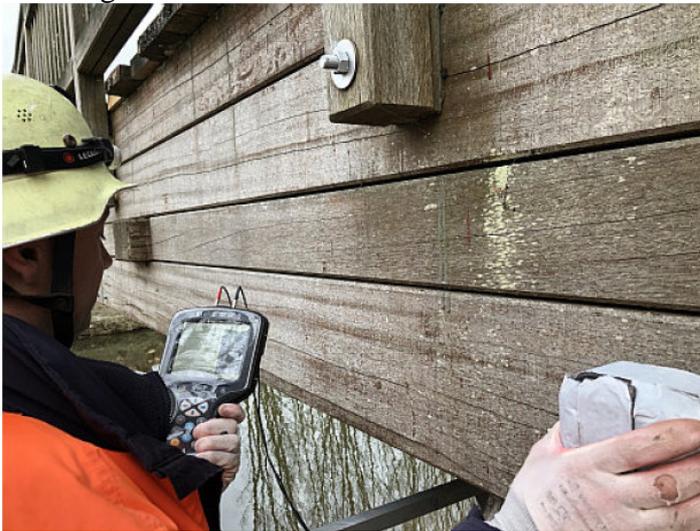
Abbildung 11: Ultraschallechomessung am Bauwerk am Bongossiträger

Allgemein wurden bei den Ultraschallechomessungen sehr wenige Bereiche mit deutlichem Rückwandecho erfasst. Dies verwunderte zu Beginn – und es wurden sehr viele Bohrwiderstandsmessungen vorgenommen.
